***Научно-проектная документация по сохранению  
объекта культурного наследия местного  
(муниципального) значения «Дом жилой с барельефами»,  
1954-1956гг. по адресу: Челябинская область, г. Златоуст,  
ул. им. Карла Маркса, д. 4***

***Том 2: «Комплексные научные исследования»***

Шифр: ***402/472-4-25-КНИ***

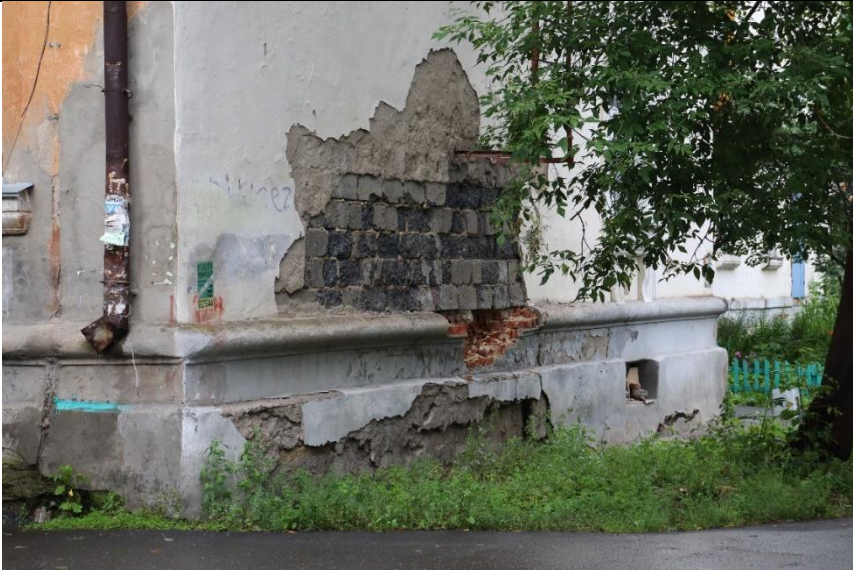
| №<br>п/п | Фотография | Описание дефекта |
|---|---|---|
| 1. | | <p>Деструкция кладки, отпадение штукатурного слоя,</p> |

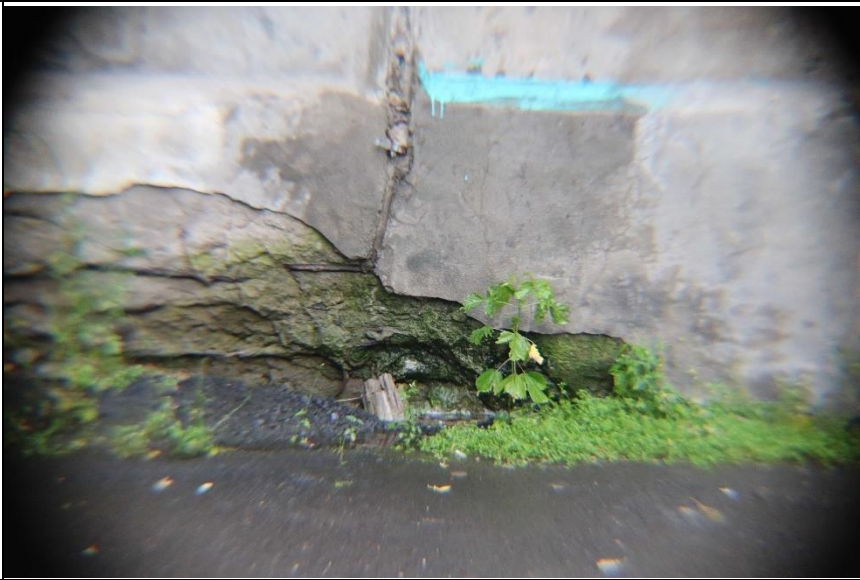
| №<br>п/п | Фотография | Описание дефекта |
|---|---|---|
| 2. | | <p>Следы увлажнения и биопоражения стен</p> |

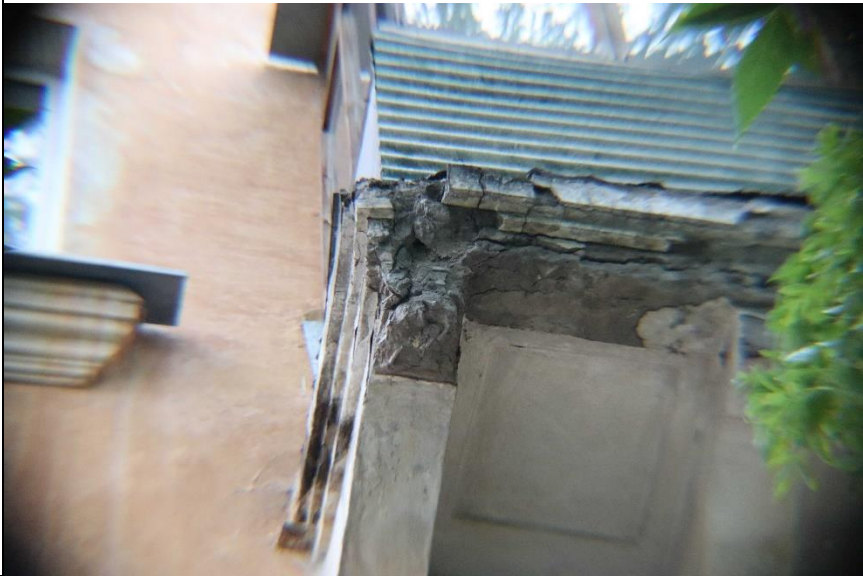
| №<br>п/п | Фотография | Описание дефекта |
|---|---|---|
| 3. | | <p>Повреждение плиты балкона</p> |

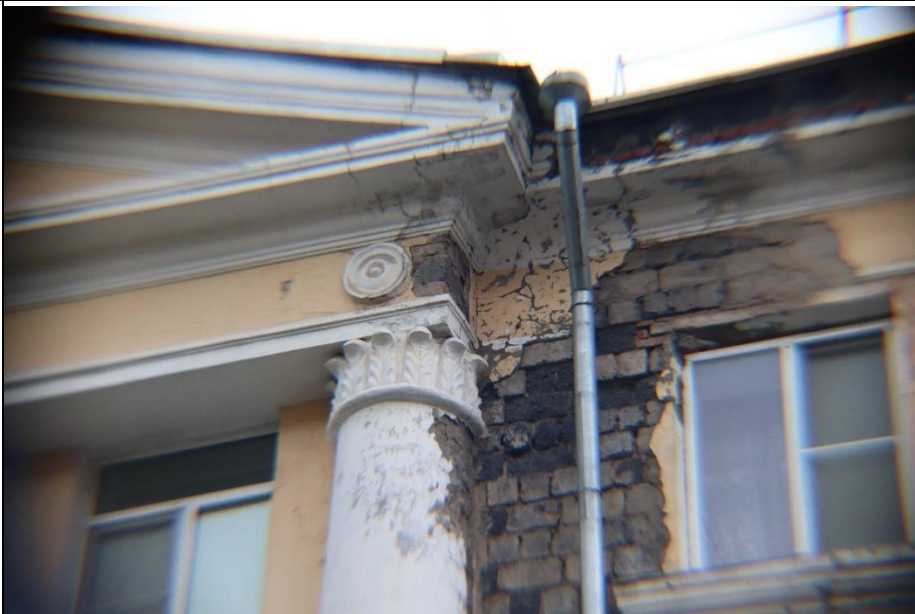
| 4. | | <p>Деструкция кладки, отпадение штукатурного слоя</p> |

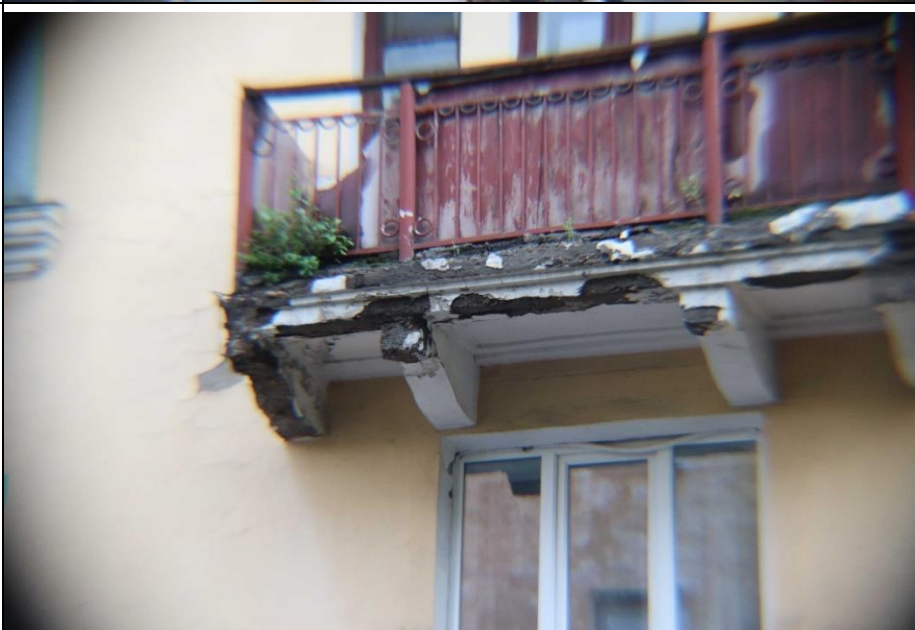
| 5. | | <p>Повреждение плиты балкона</p> |

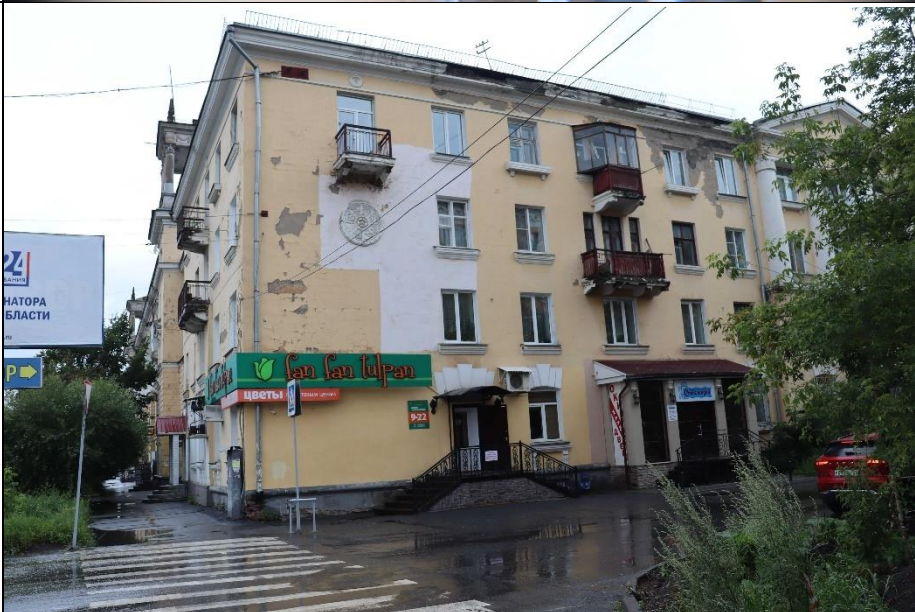
| 6. | | <p>Повреждение кладки карниза – массовое выпадение камней кладки. Повреждения отделочных слоев.</p> |

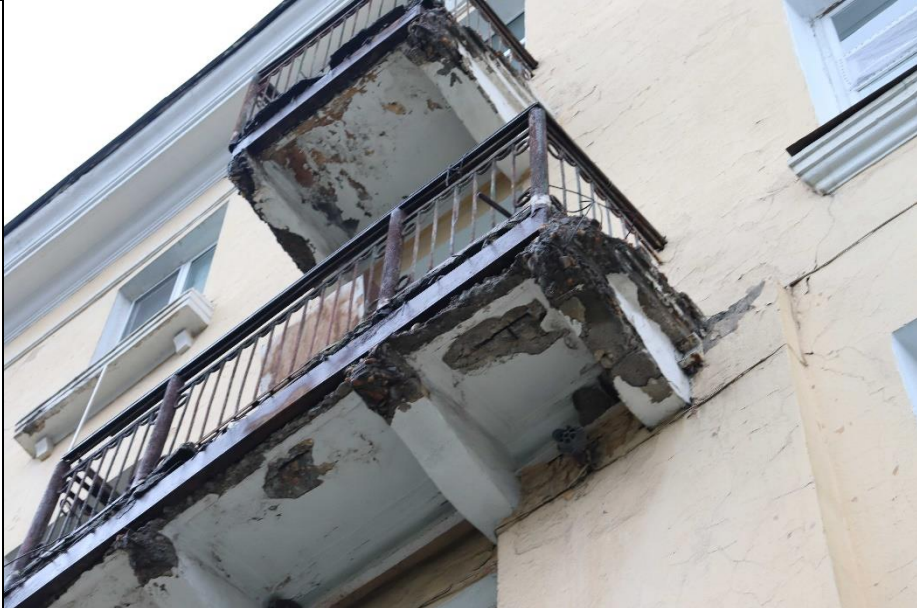
| 7. | | Повреждение плиты балкона |

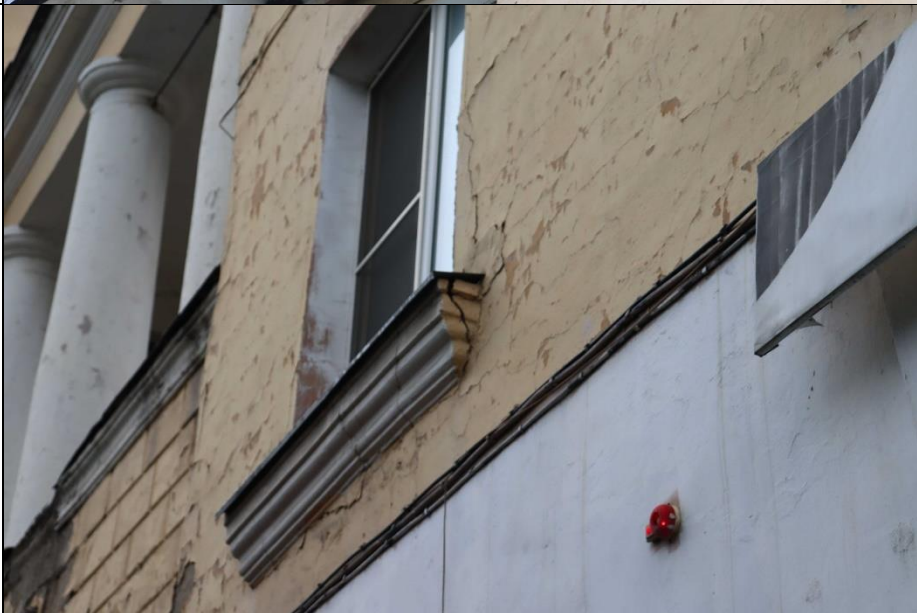
| 8. | | Повреждение отделочных слоев, расслоение и вспучивание |

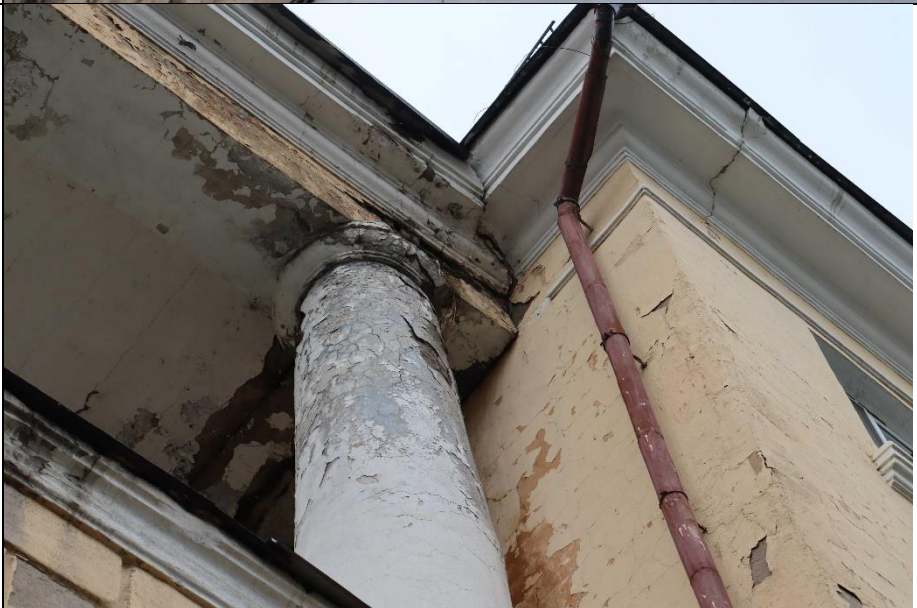
| 9. | | Аварийное состояние колонн декоративной вставки |

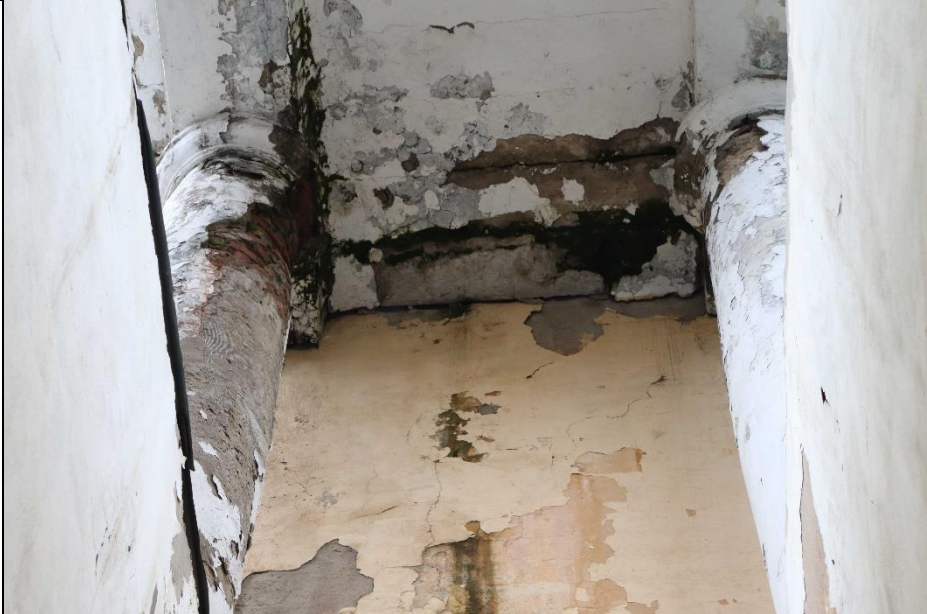
| 10. | | | Аварийное состояние колонн декоративной вставки, следы биопоражения и замачивания стен |

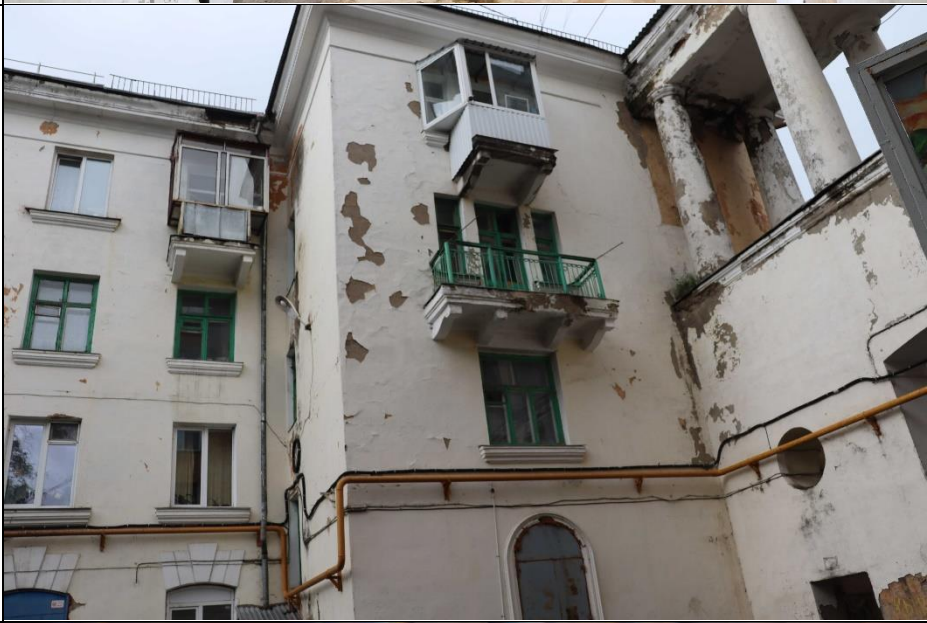
| 11. | | | Повреждение кладки карниза – массовое выпадение камней кладки. Повреждения отделочных слоев. |

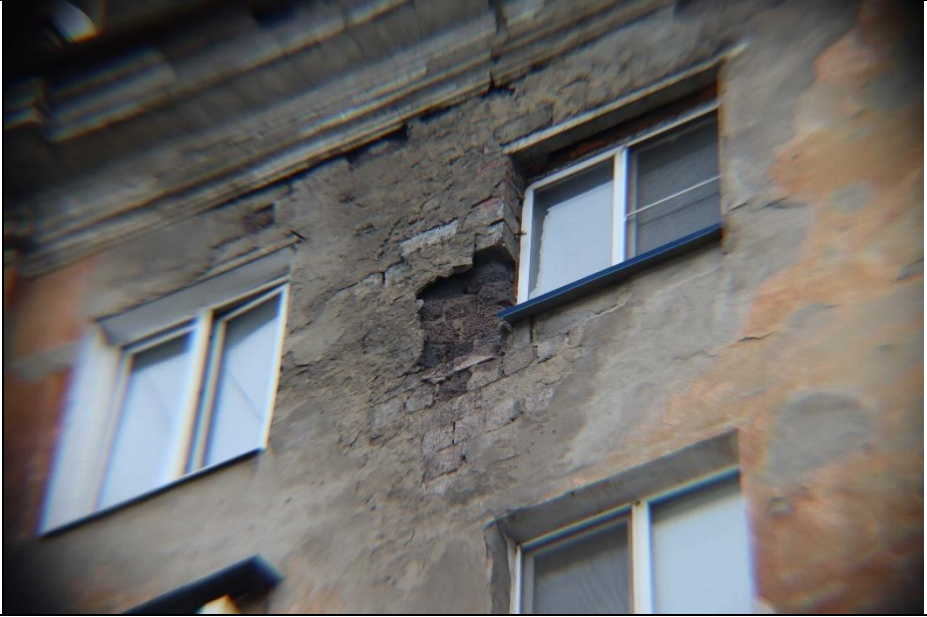
| 12. | | | Деструкция кладки, отпадение штукатурного слоя, |

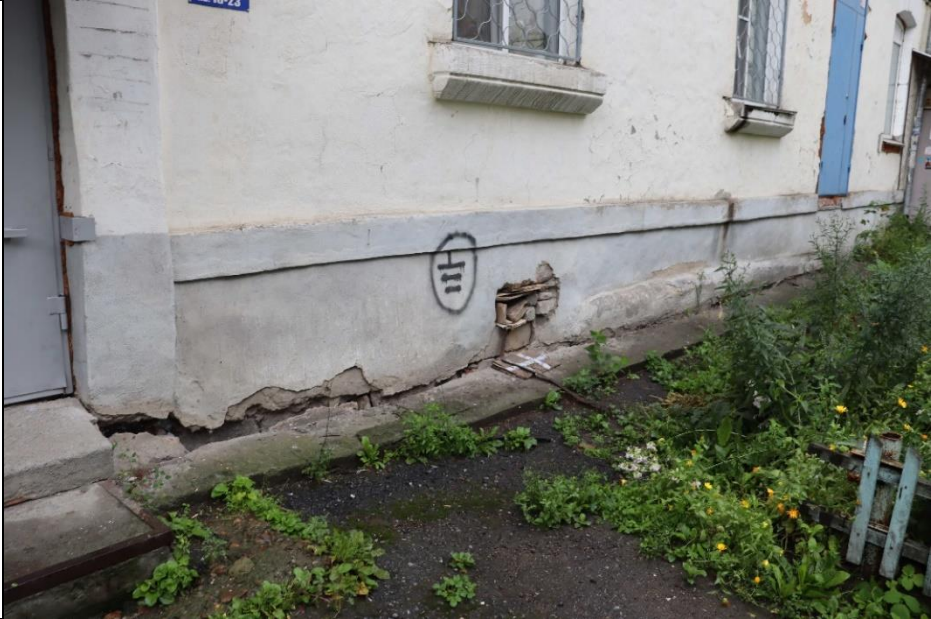
| 13. | | Провалы в отмостке |

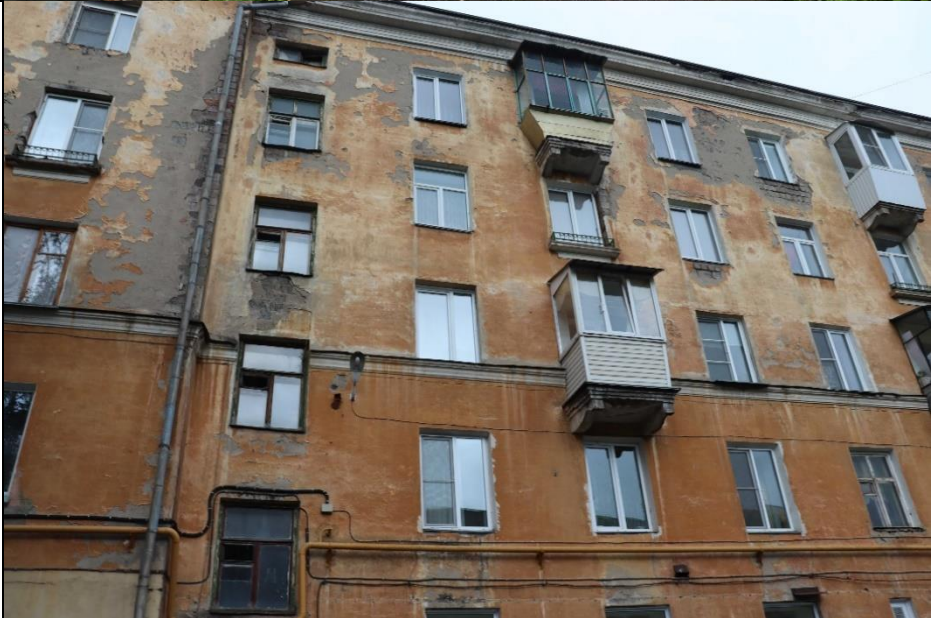
| 14. | | Поврежденные отделочные слои |

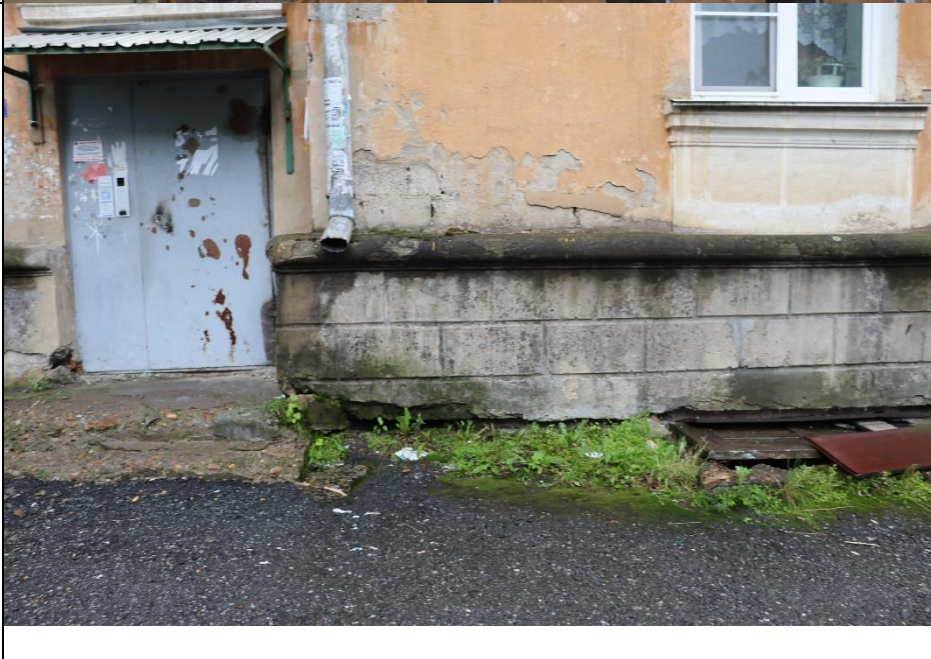
| 15. | | Провалы в отмостке, следы биопоражения и замачивания стен |

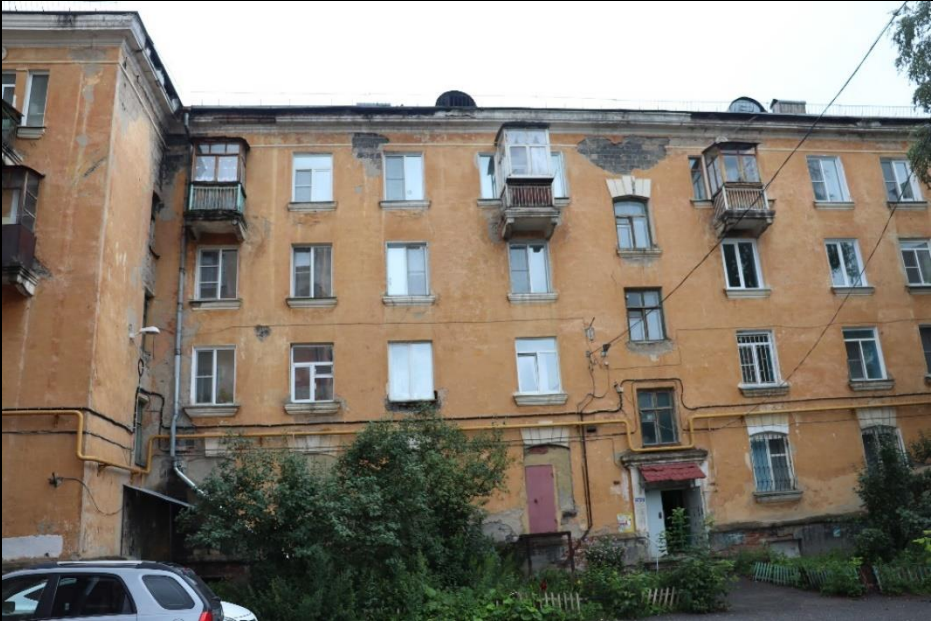
| 16. | | Повреждение кладки карниза – массовое выпадение камней кладки. Повреждения отделочных слоев. |

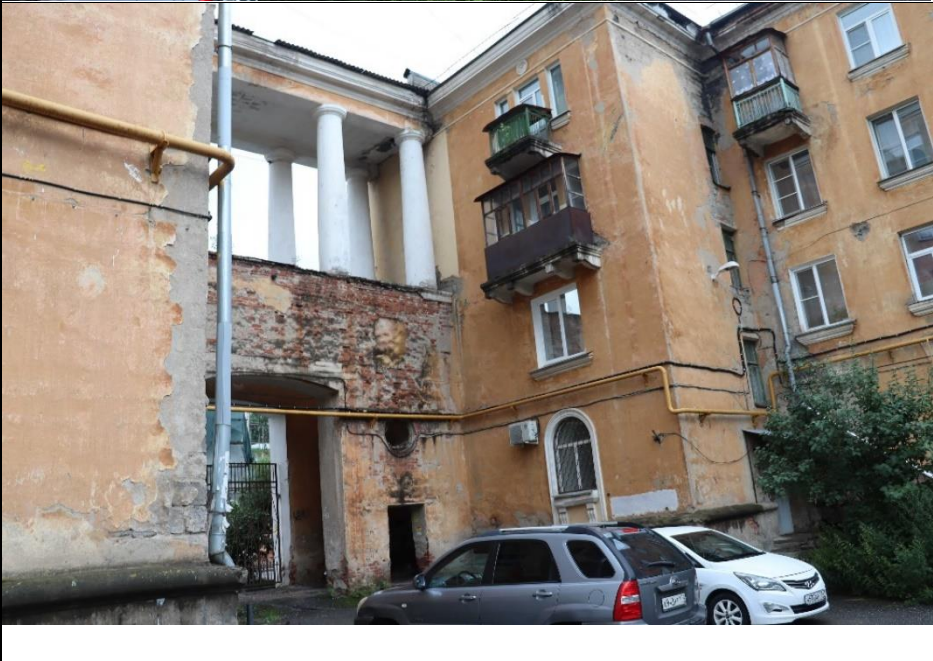
| 17. | | Повреждение кладки карниза – массовое выпадение камней кладки. Повреждения отделочных слоев. Аварийное состояние кладки декоративной вставки |

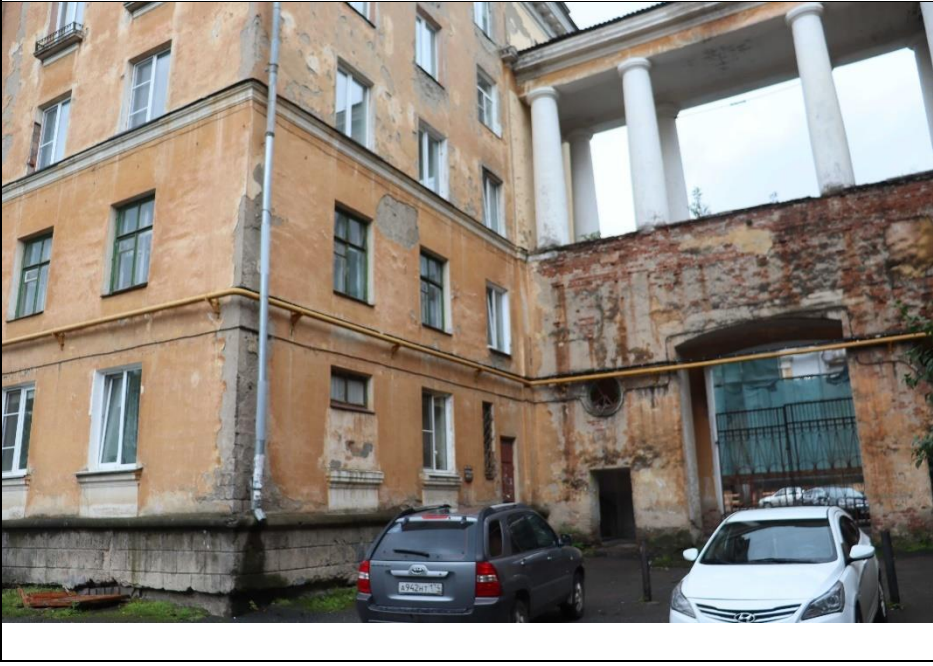
| 18. | | Повреждения отделочных слоев. Аварийное состояние кладки декоративной вставки |

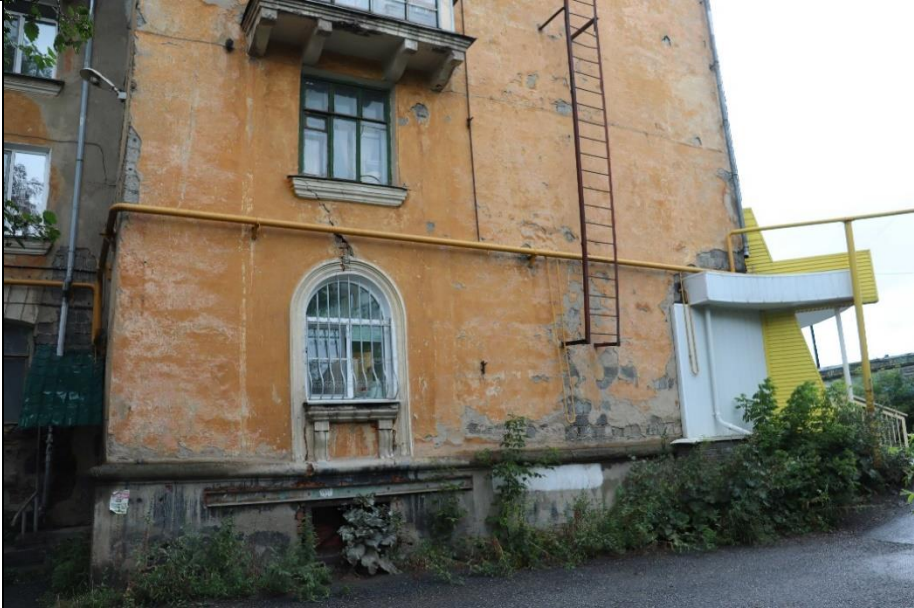
| 19. | | <p>Повреждения<br/>отделочных слоев.<br/>Места усиления цоколя.</p> |

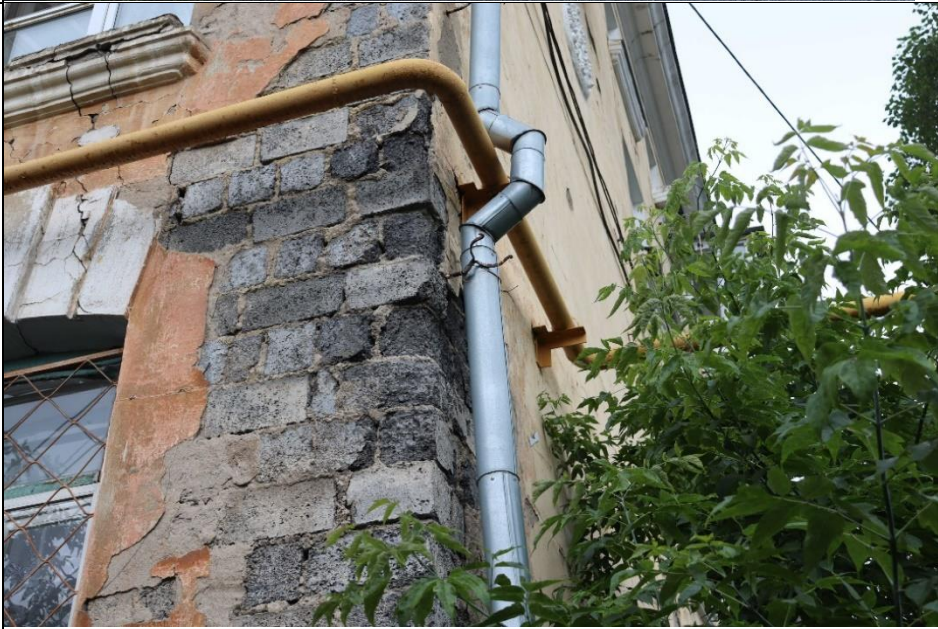
| 20. | | <p>Деструкция кладки,<br/>отпадение<br/>штукатурного слоя,</p> |

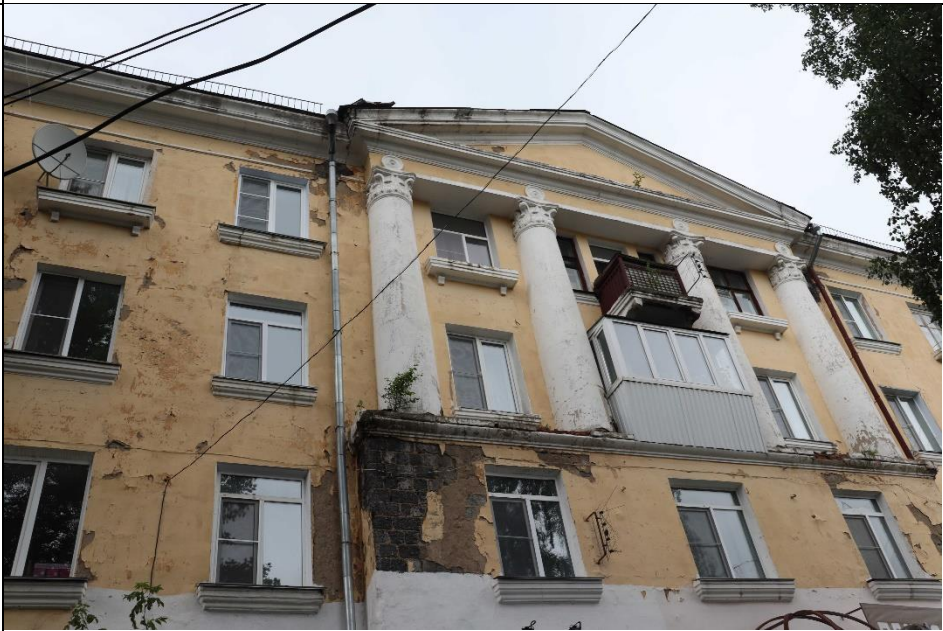
| 21. | | <p>Деструкция кладки,<br/>отпадение<br/>штукатурного слоя,</p> |

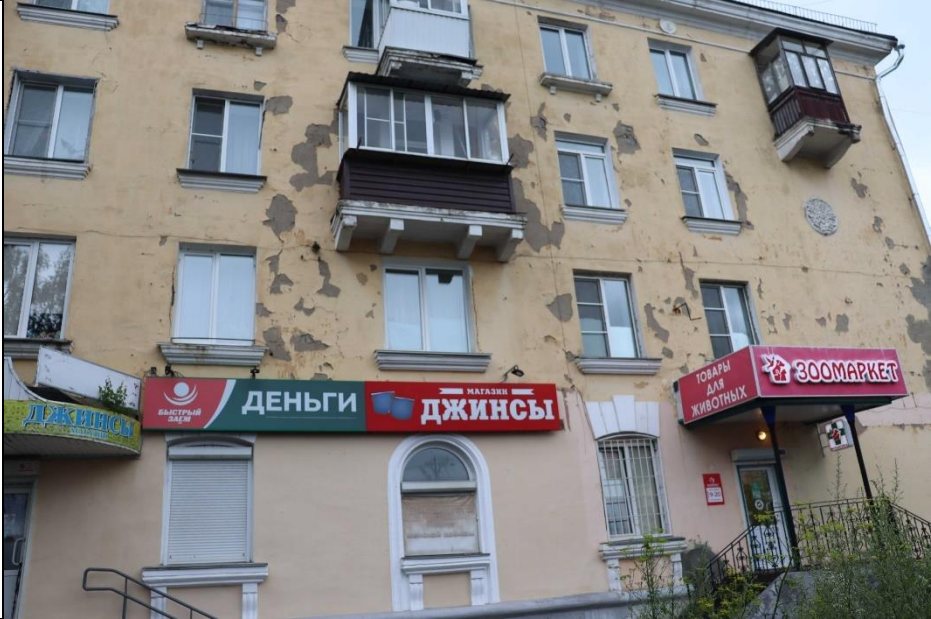
| 22. | | Повреждения<br>отделочных слоев |

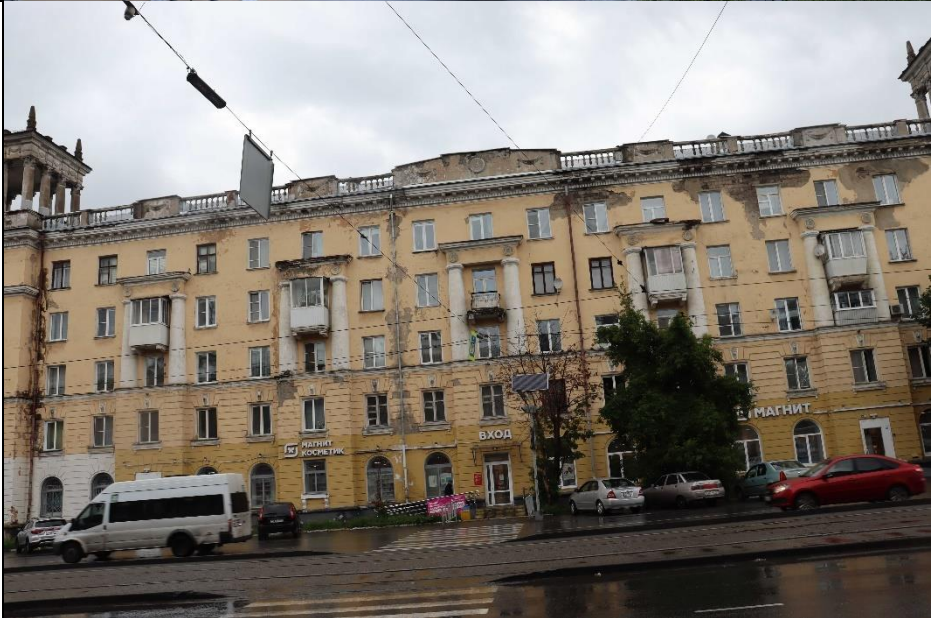
| 23. | | Повреждение кладки<br>карниза – массовое<br>выпадение камней<br>кладки. Повреждения<br>отделочных слоев. |

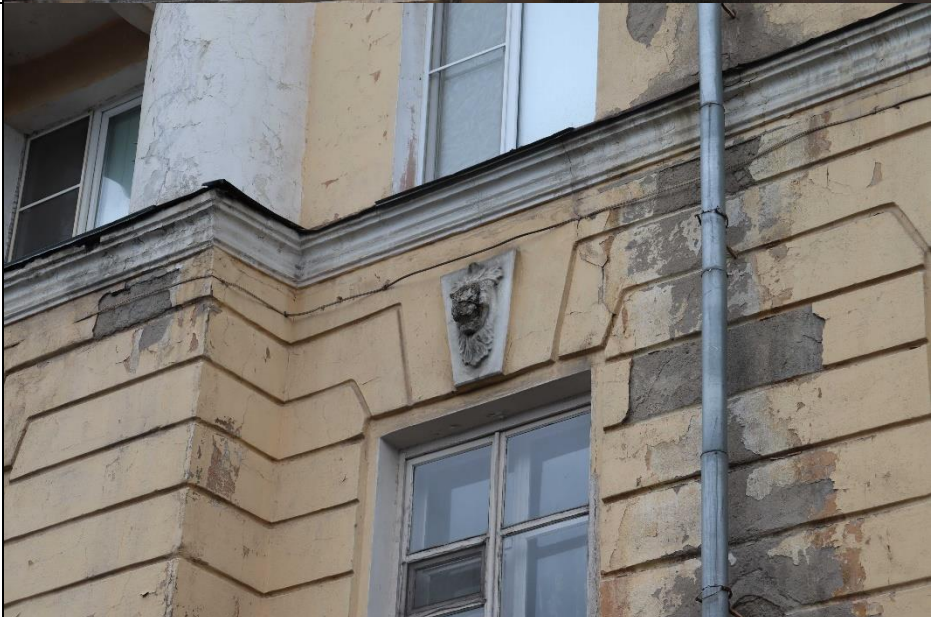
| 24. | | Повреждения<br>отделочных слоев,<br>разрушенные элементы<br>отделки |

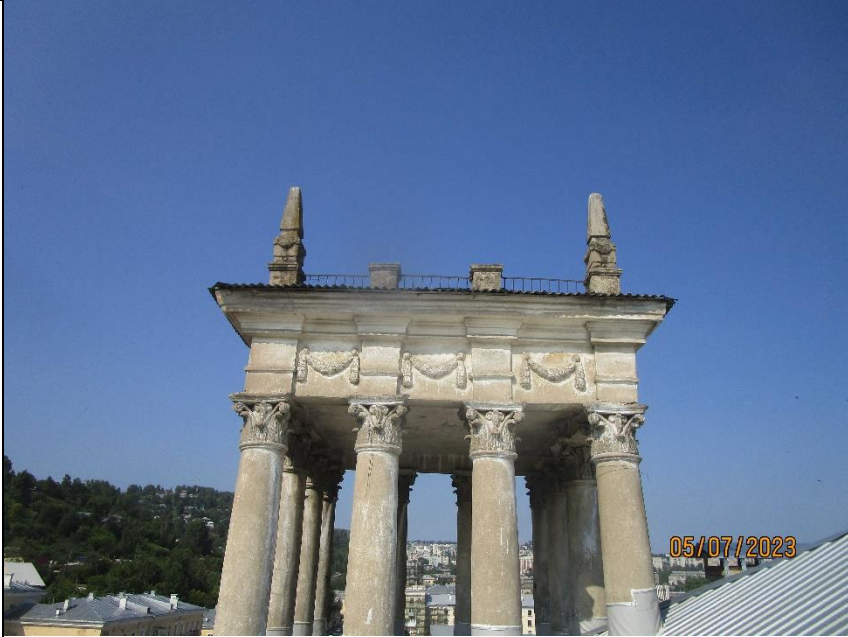
| 25. | | | Повреждения<br>отделочных слоев |

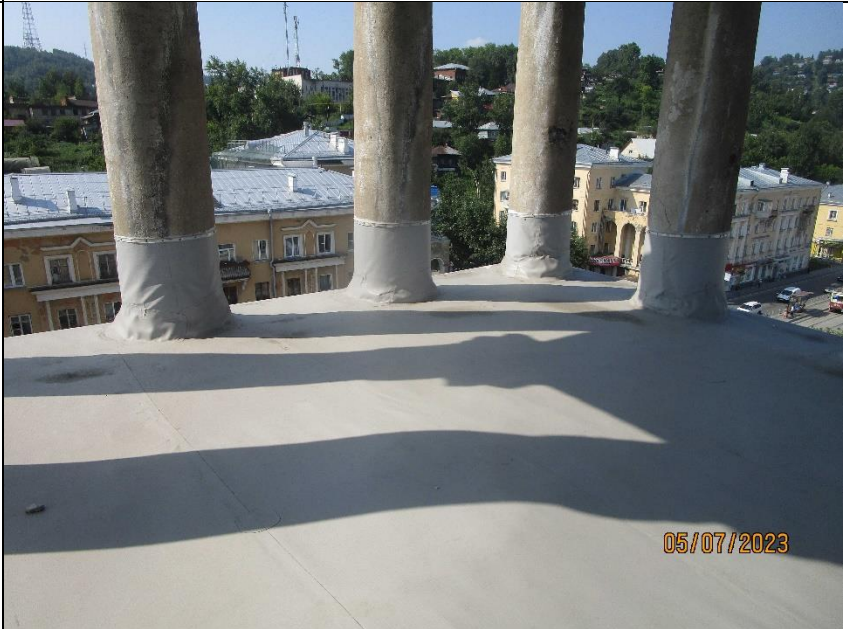
| 26. | | | Повреждения<br>отделочных слоев |

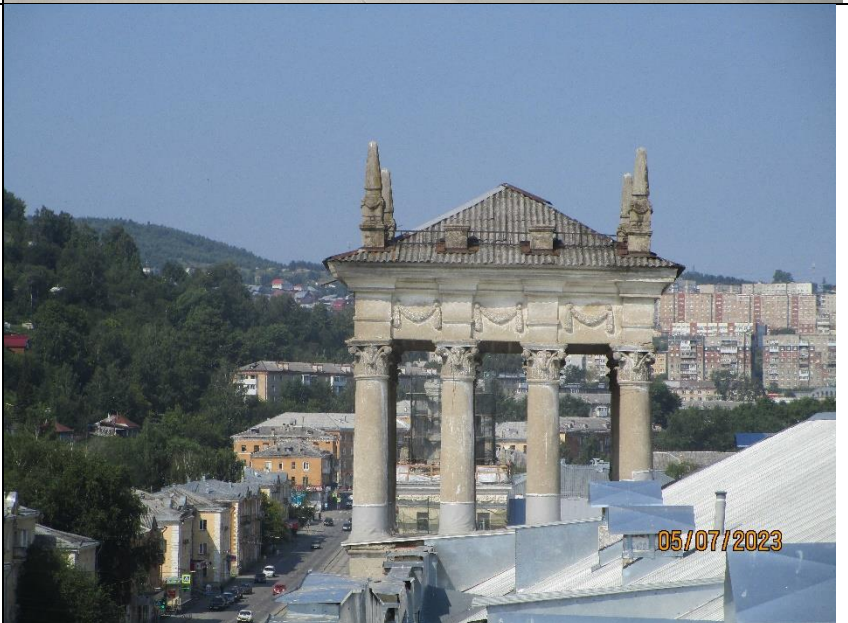
| 27. | | | Повреждения<br>отделочных слоев |

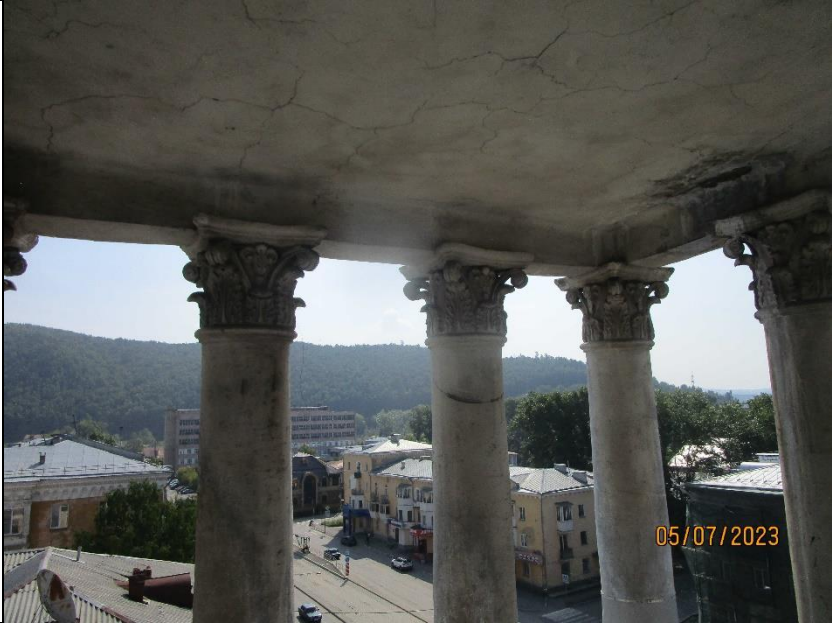
| 28. | | | <p>Следы протечек,<br/>повреждения<br/>отделочных слоев</p> |

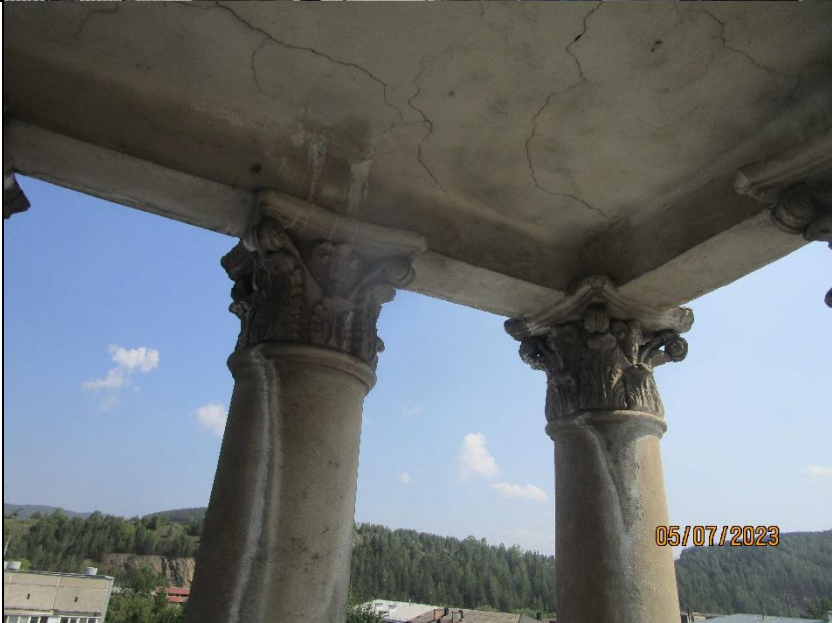
| 29. | | | <p>Следы протечек,<br/>повреждения<br/>отделочных слоев</p> |

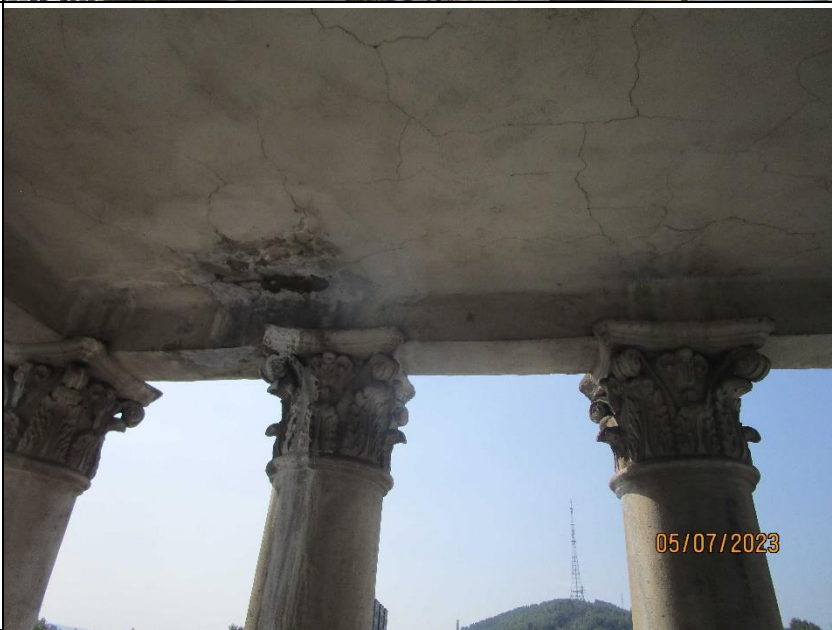
| 30. | | | <p>Следы протечек,<br/>повреждения<br/>отделочных слоев</p> |

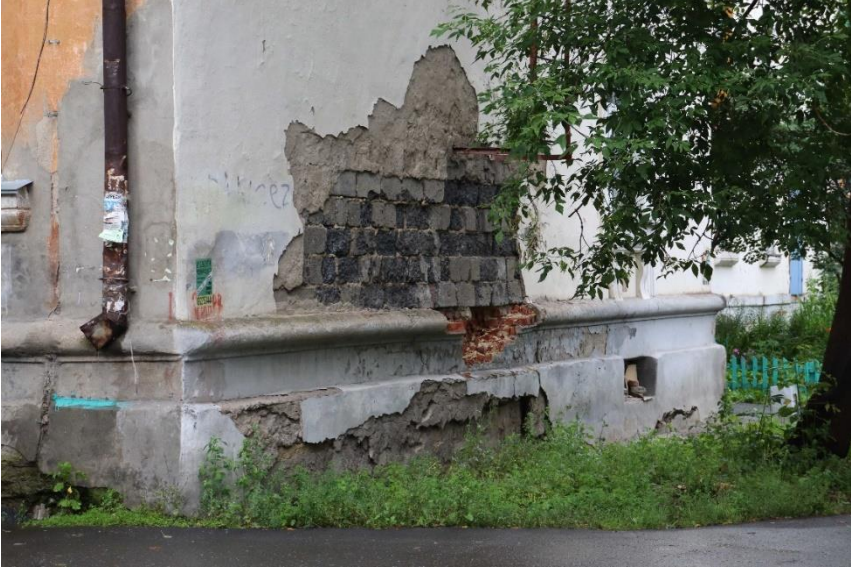
| №<br>п/п | Фотография | Описание дефекта |
|---|---|---|
| 31. | | <p>Деструкция кладки, отпадение штукатурного слоя,</p> |

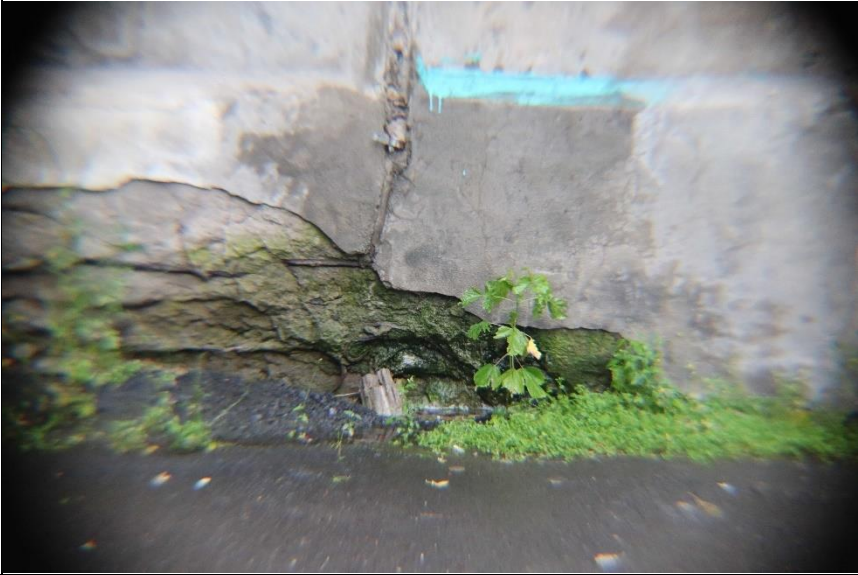
| №<br>п/п | Фотография | Описание дефекта |
|---|---|---|
| 32. | | <p>Следы увлажнения и биопоражения стен</p> |

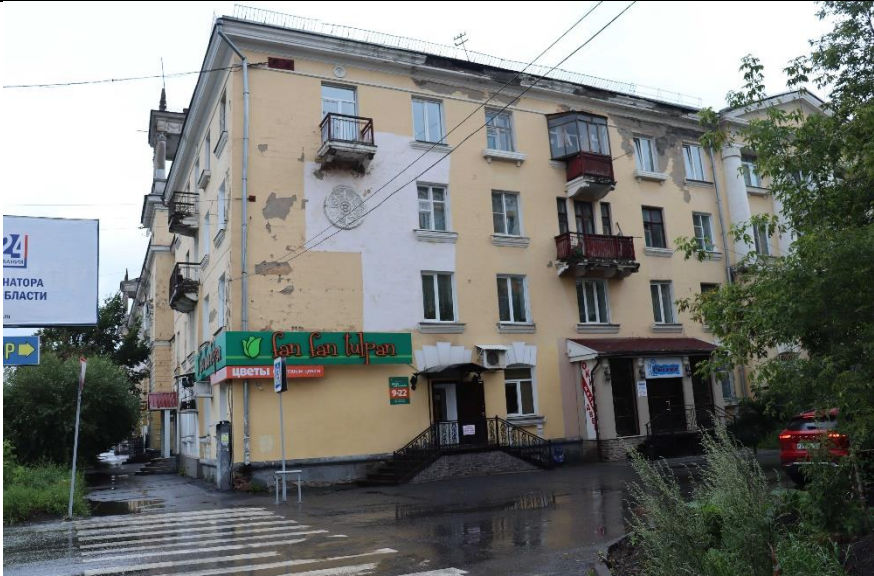
| №<br>п/п | Фотография | Описание дефекта |
|---|---|---|
| 33. | | <p>Тротуар совмещенный с отмосткой, повреждение отделочных слоев цоколя</p> |

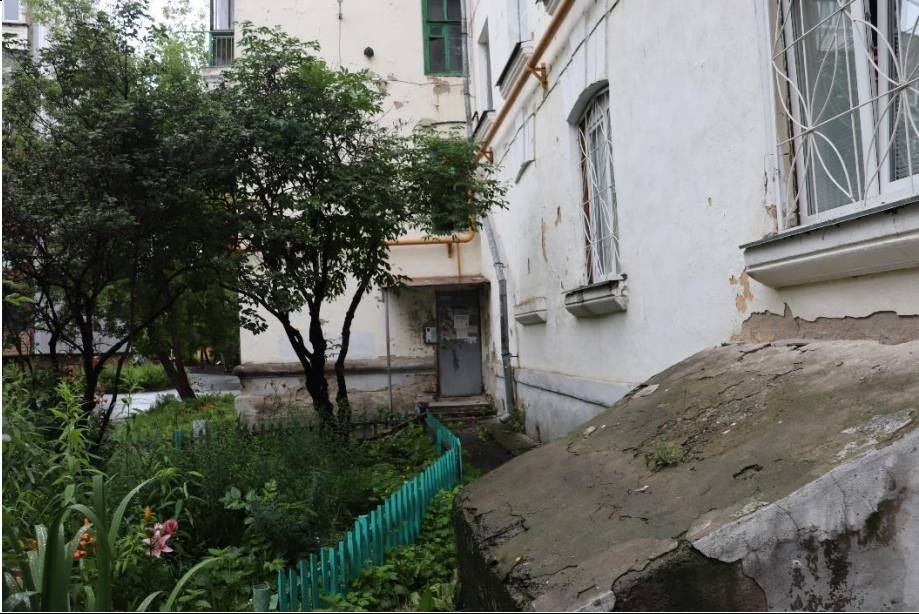
| 34. | | <p>Существующие крыльца</p> |

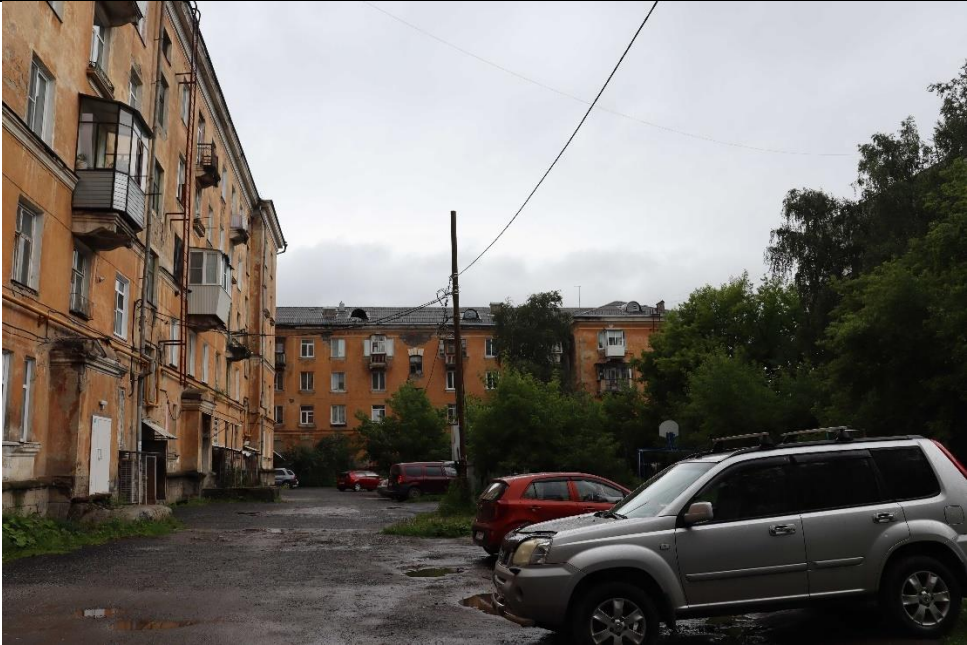
| 35. | | <p>Прорастание растительности вдоль здания</p> |

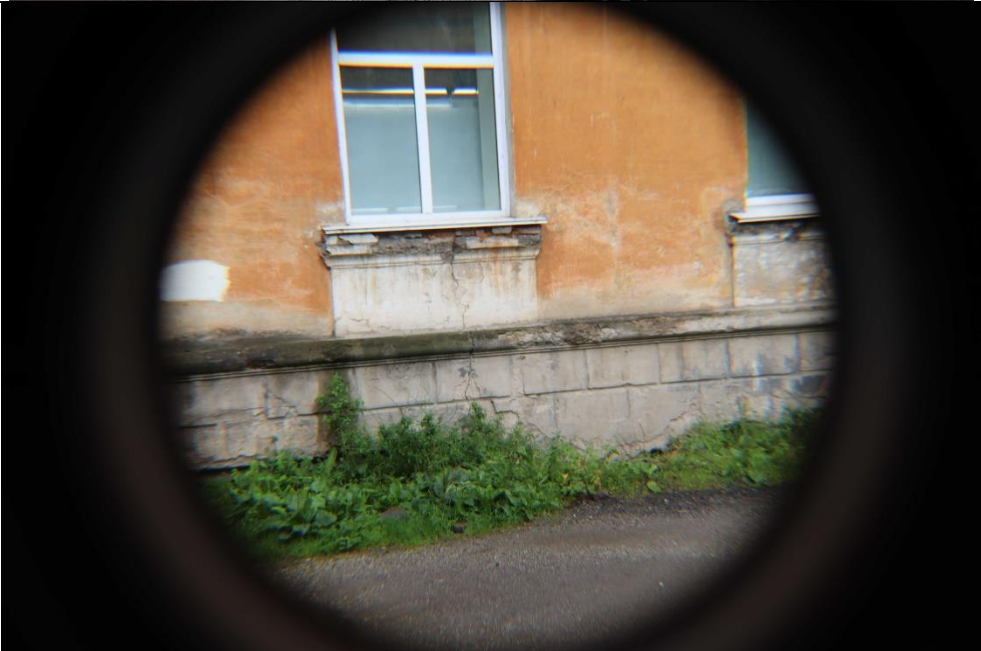
| 36. | | <p>Прорастание растительности вдоль здания через отмокту, трещина в теле фундамента</p> |

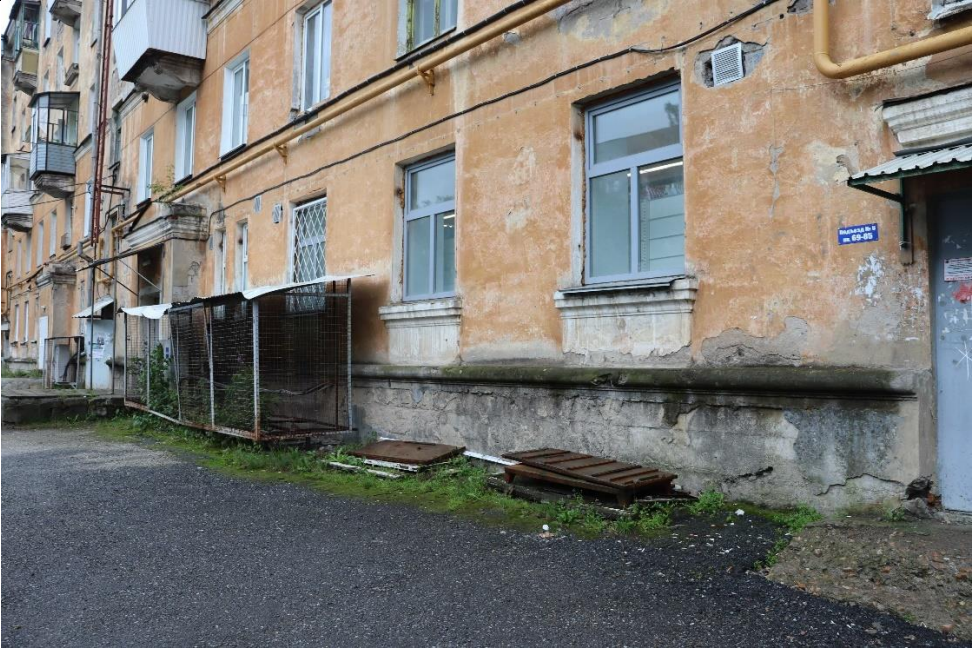
| 37. | | Разрушенные<br>приямки, крыльцо,<br>следы<br>биопоражения и<br>замачивания стен |

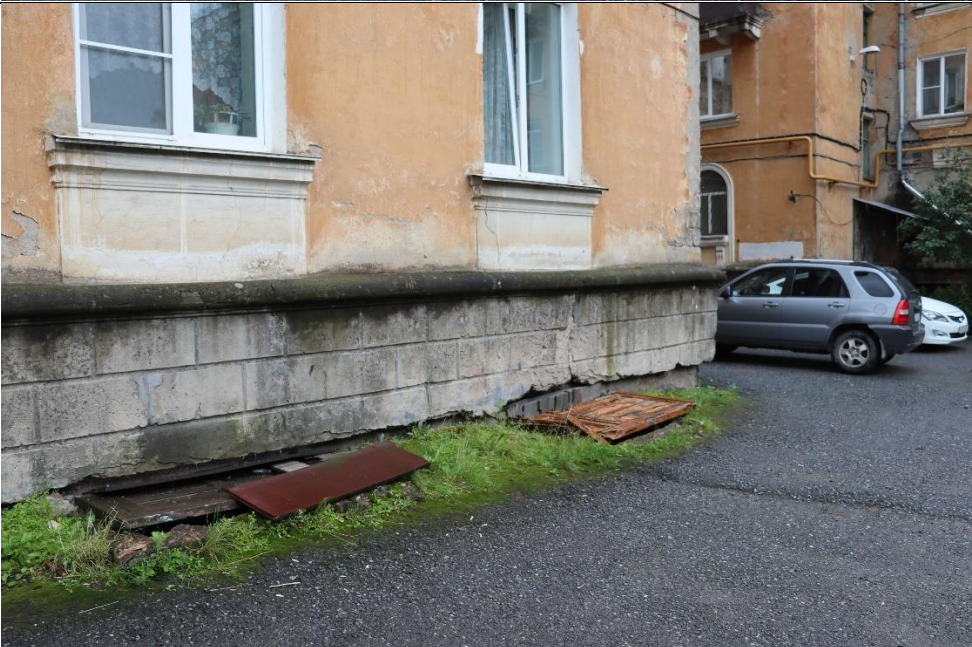
| 38. | | Разрушенные<br>приямки, крыльцо,<br>следы<br>биопоражения и<br>замачивания стен |

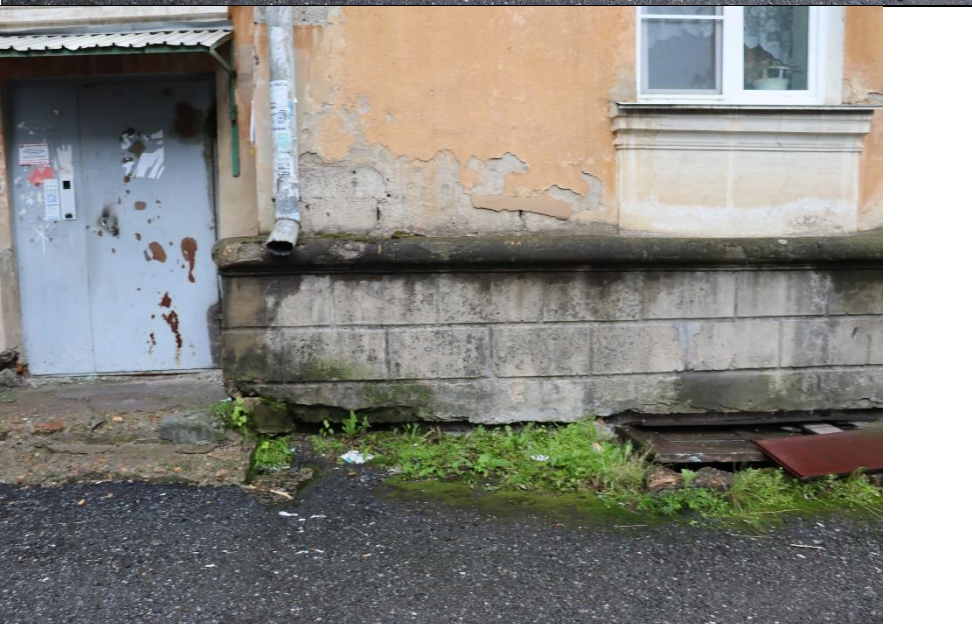
| 39. | | Провалы в<br>отмостке, следы<br>биопоражения и<br>замачивания стен |
