***Научно-проектная документация по сохранению  
объекта культурного наследия местного  
(муниципального) значения «Дом жилой с барельефами»,  
1954-1956гг. по адресу: Челябинская область, г. Златоуст,  
ул. им. Карла Маркса, д. 4***

***Том 2: «Комплексные научные исследования»***

Шифр: ***402/472-4-25-КНИ***

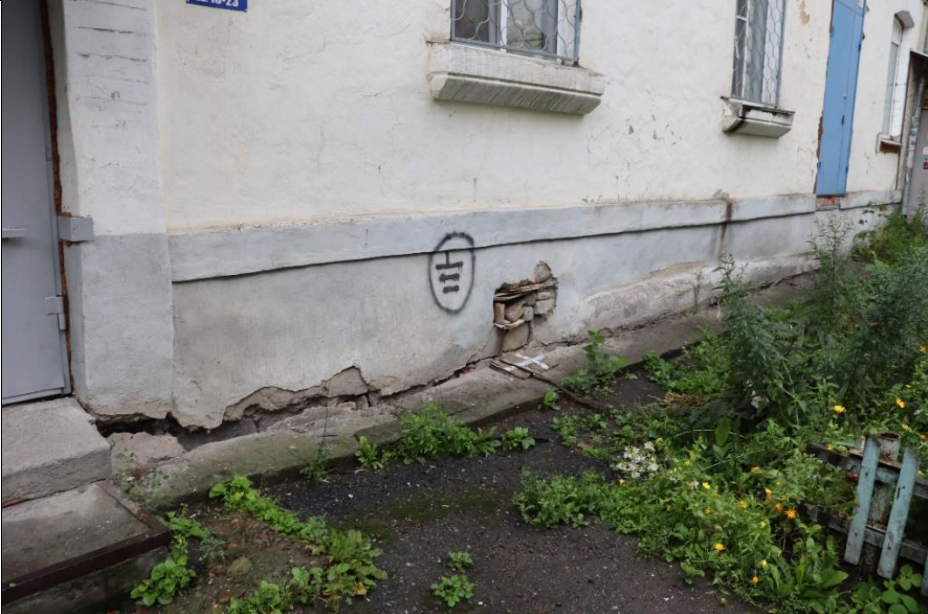
| 40. | | Провалы в отмостке |

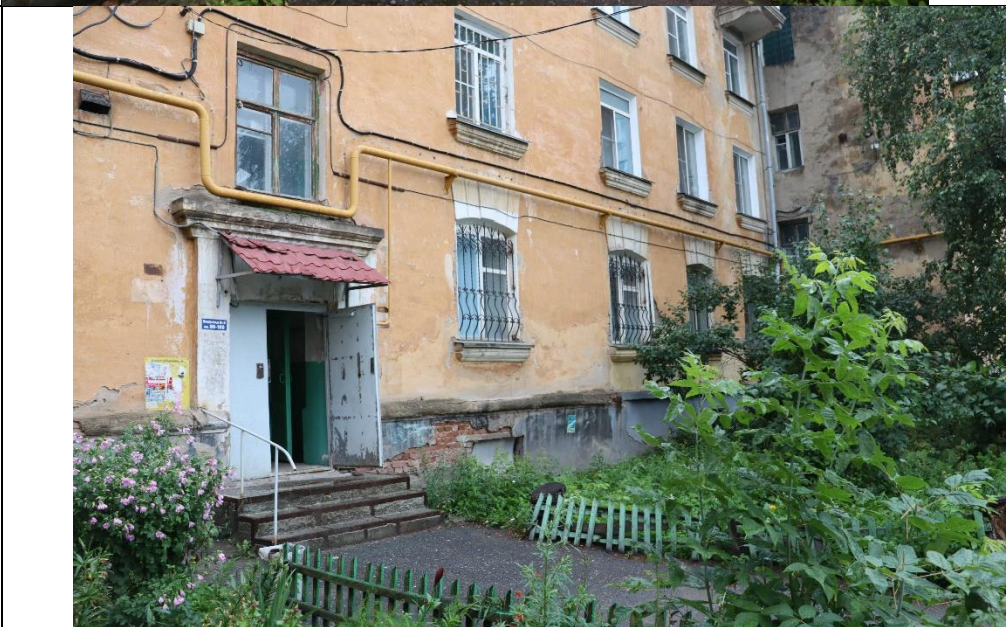
| 41. | | Окна продухов, поврежденное крыльцо, следы биопоражения и замачивания стен |

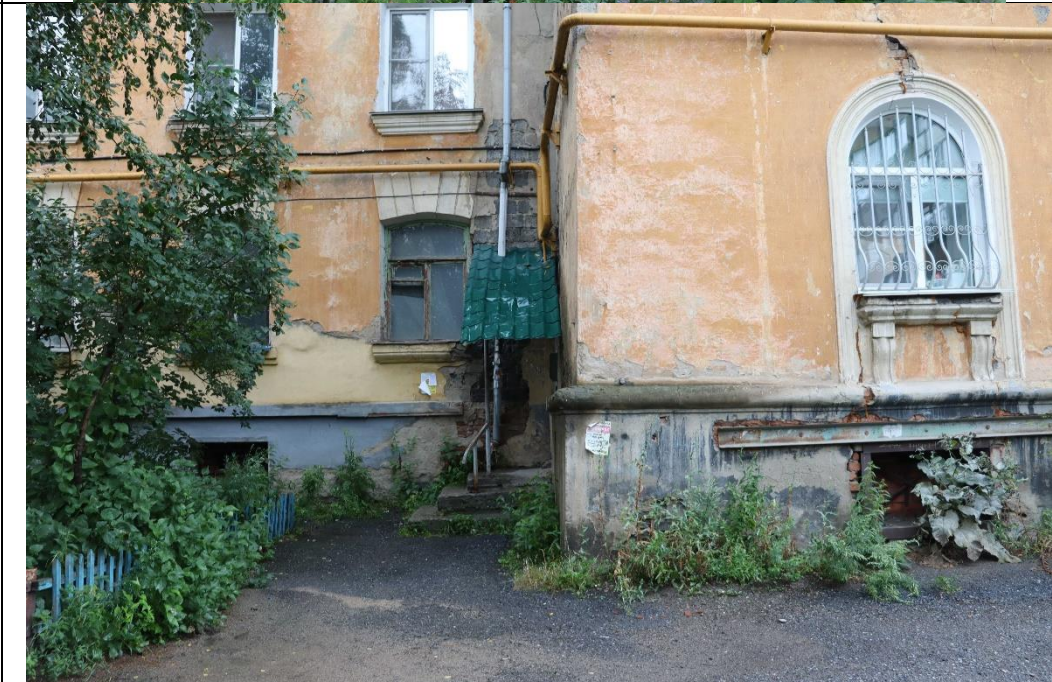
| 42. | | Окна продухов, поврежденное крыльцо, следы биопоражения и замачивания стен |

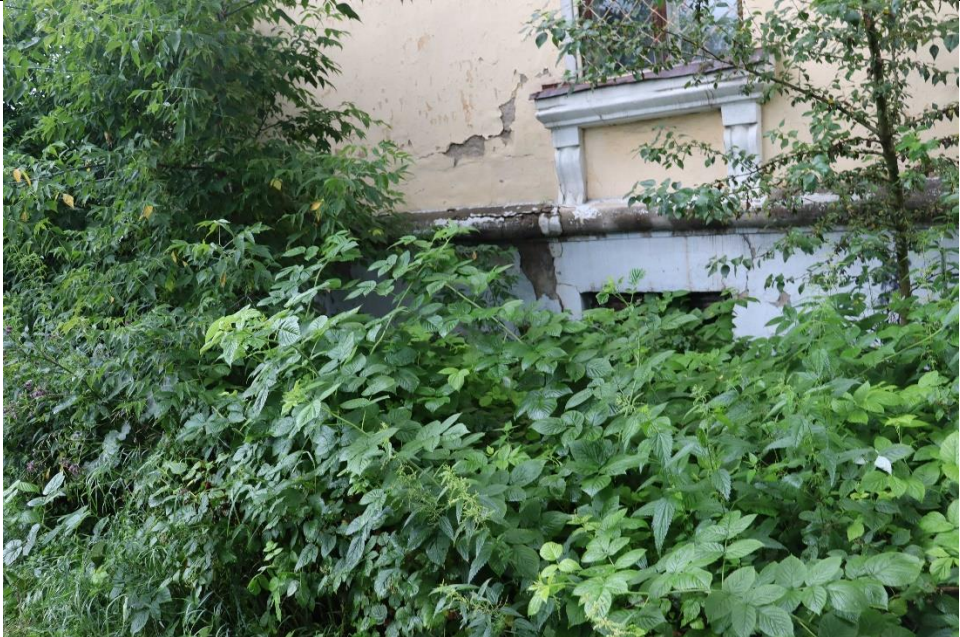
| 43. | | Окна продухов,<br>следы<br>биопоражения и<br>замачивания стен,<br>прорастание<br>растительности<br>вдоль здания через<br>отмостку |

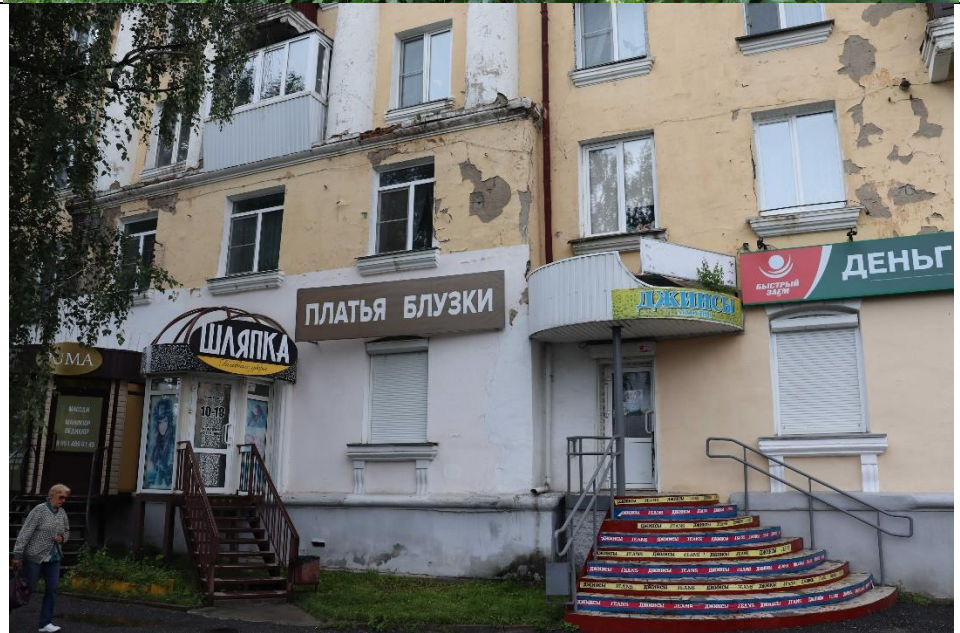
| 44. | | Окна продухов,<br>следы<br>биопоражения и<br>замачивания стен,<br>крыльца нежилых<br>помещений |

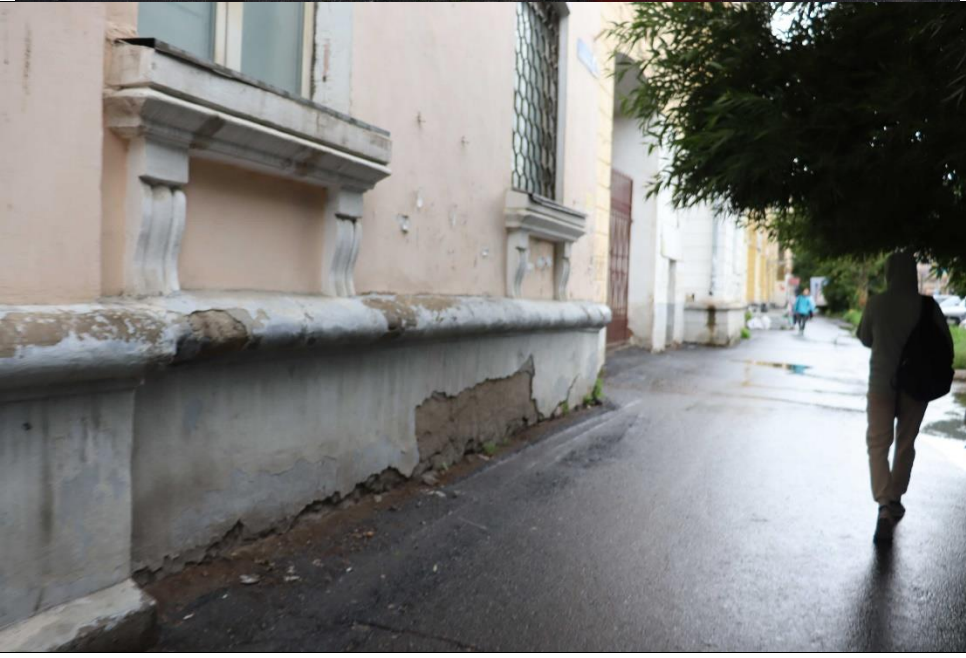
| 45. | | Тротуар<br>совмещенный с<br>отмосткой,<br>повреждение<br>отделочных слоев<br>цоколя |

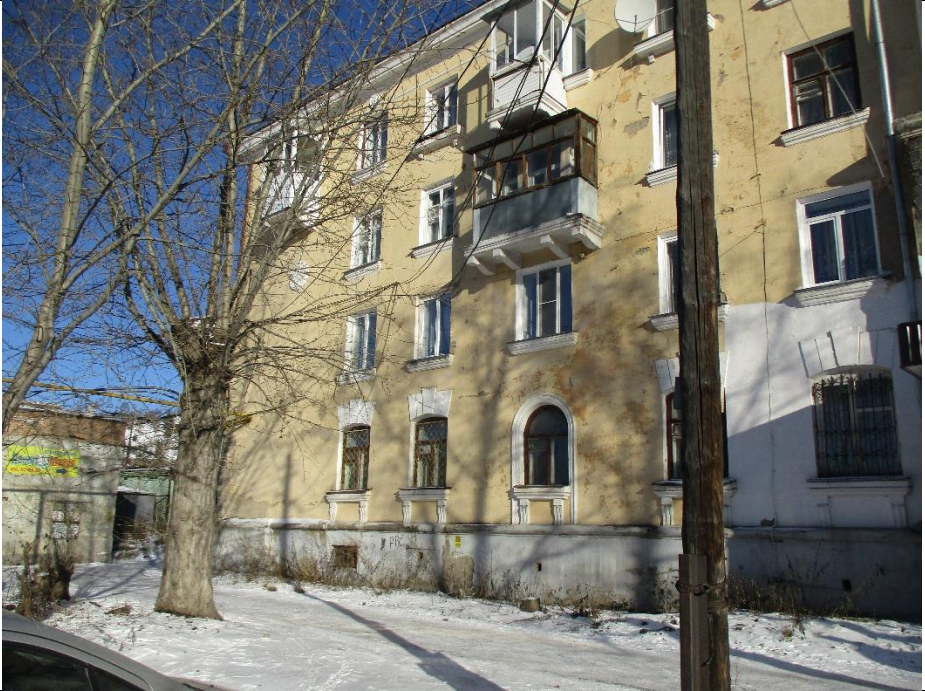
| 46. | | Окна продухов,<br>следы<br>биопоражения и<br>замачивания стен,<br>прорастание<br>растительности<br>вдоль здания через<br>отмостку вид<br>зимой. |

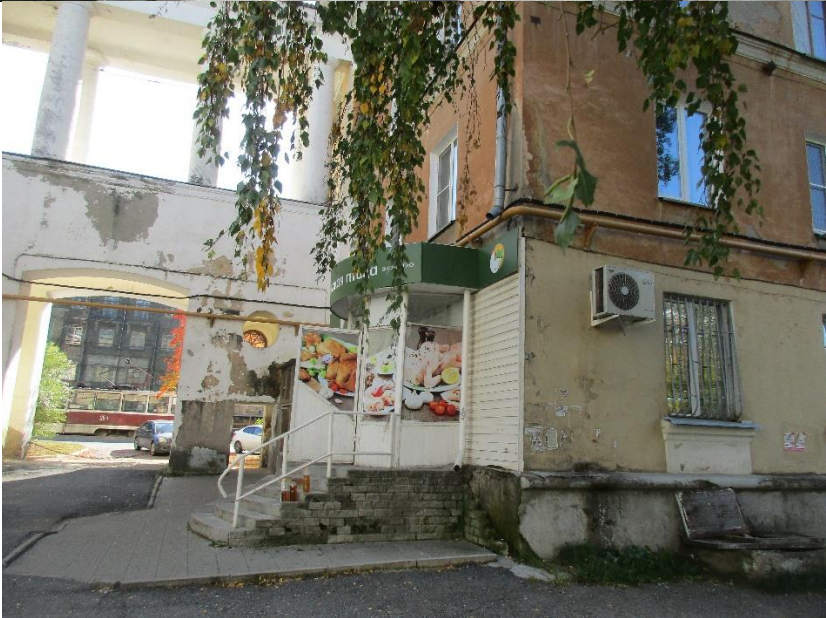
| 47. | | Разрушенные<br>приямки, крыльцо,<br>следы<br>биопоражения и<br>замачивания стен |

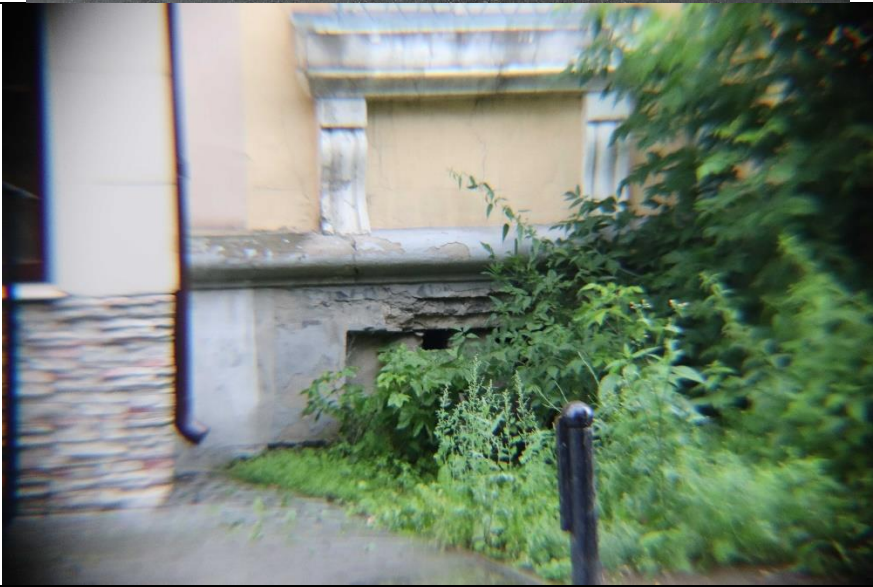
| 48. | | Окна продухов,<br>следы<br>биопоражения и<br>замачивания стен,<br>отсутствие<br>отмостки |

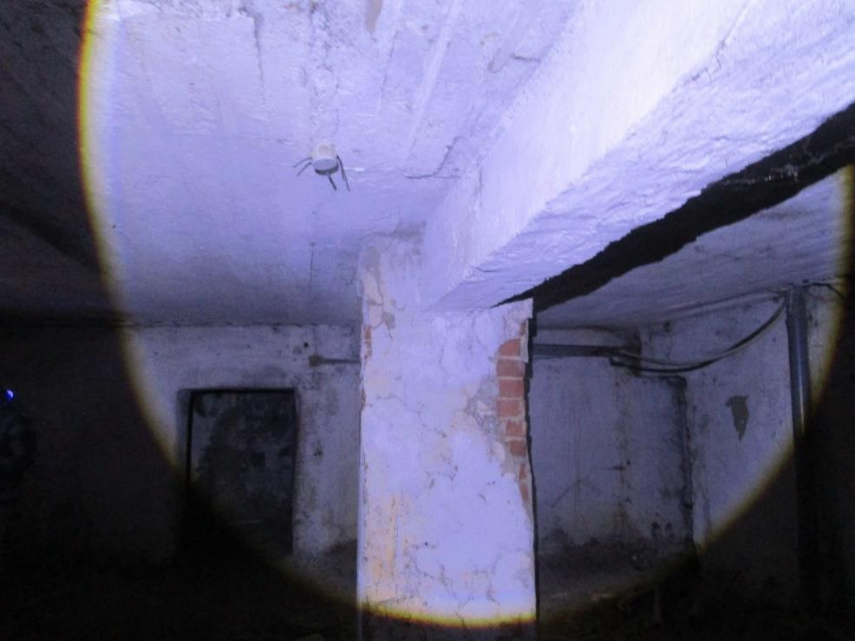
| 49. | | | Состояние<br>кирпичных колонн,<br>железобетонных<br>балок и перекрытия<br>подвала |

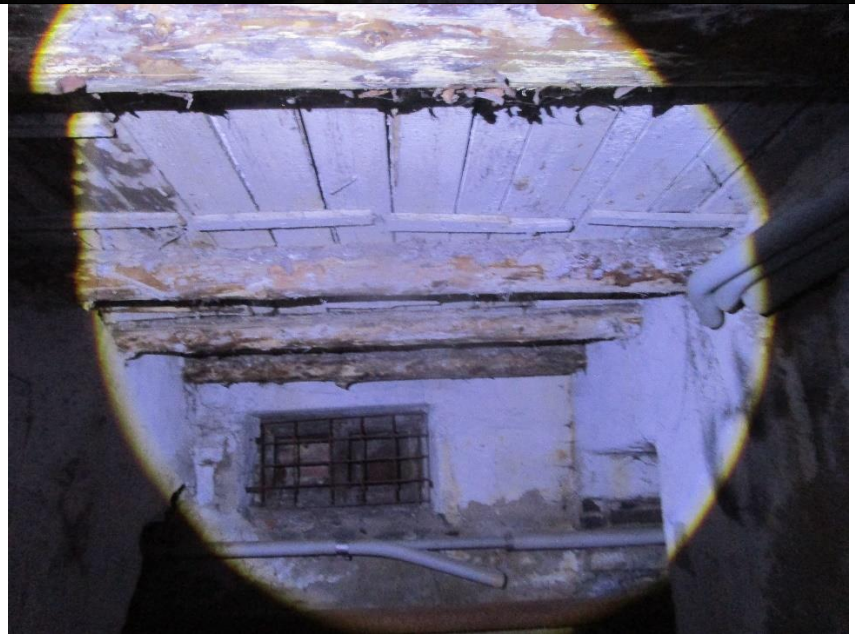
| 50. | | | Окно продуха,<br>участок<br>деревянного<br>перекрытия<br>подвала |

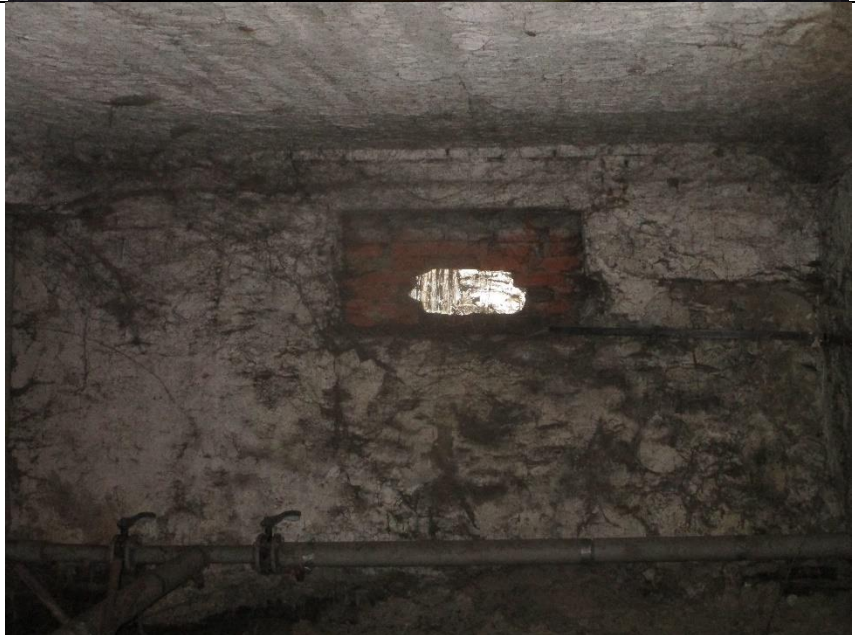
| 51. | | | Окно продуха со<br>стороны подвала |

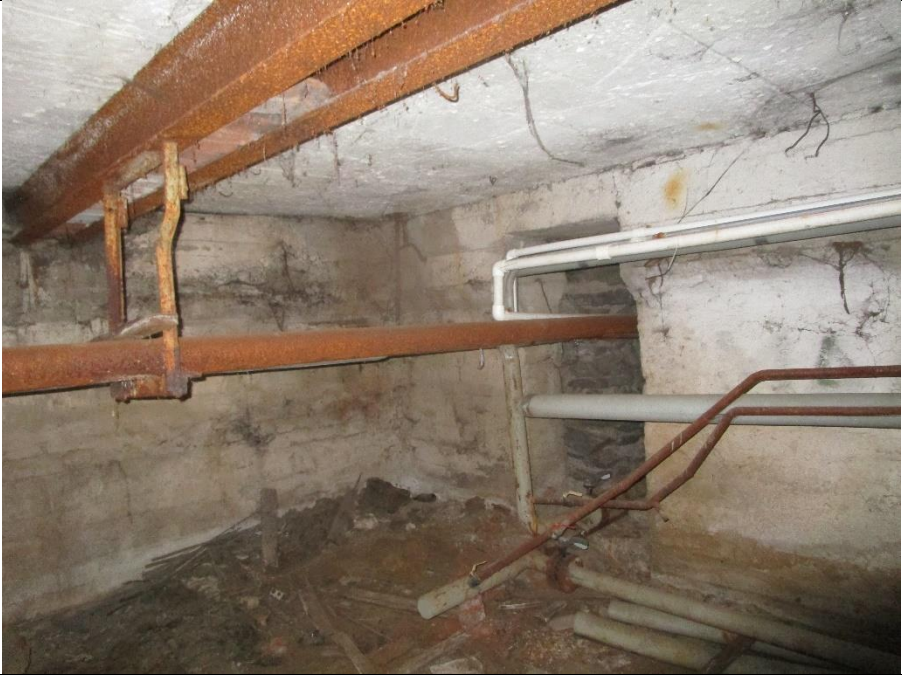
| 52. | | Металлические балки перекрытия подвала, отсутствует антикоррозийное покрытие |

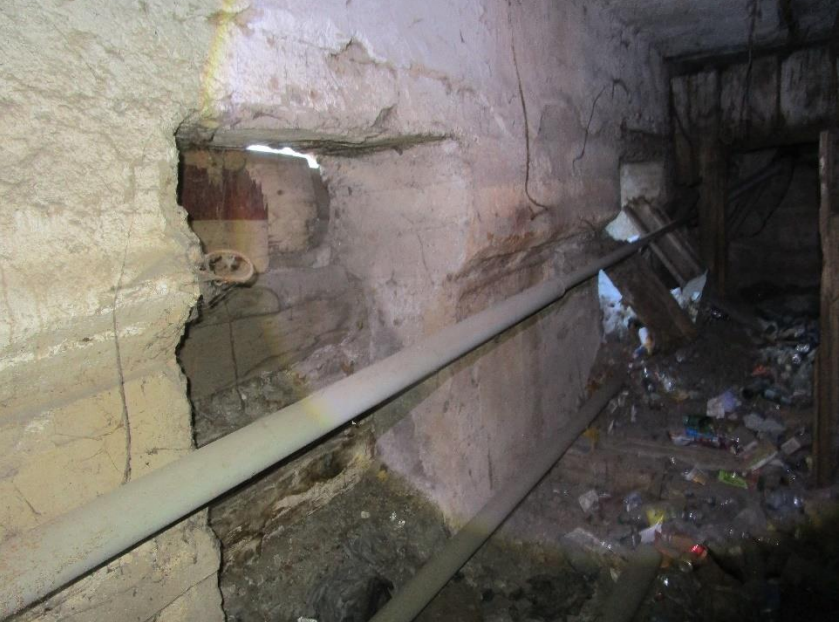
| 53. | | Окна продухов, бытовой мусор |

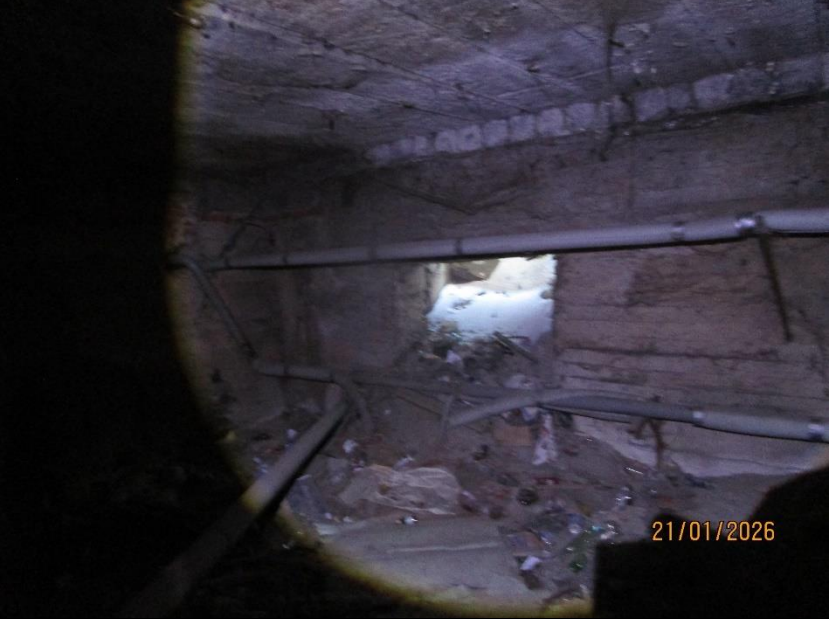
| 54. | | Окно продуха |

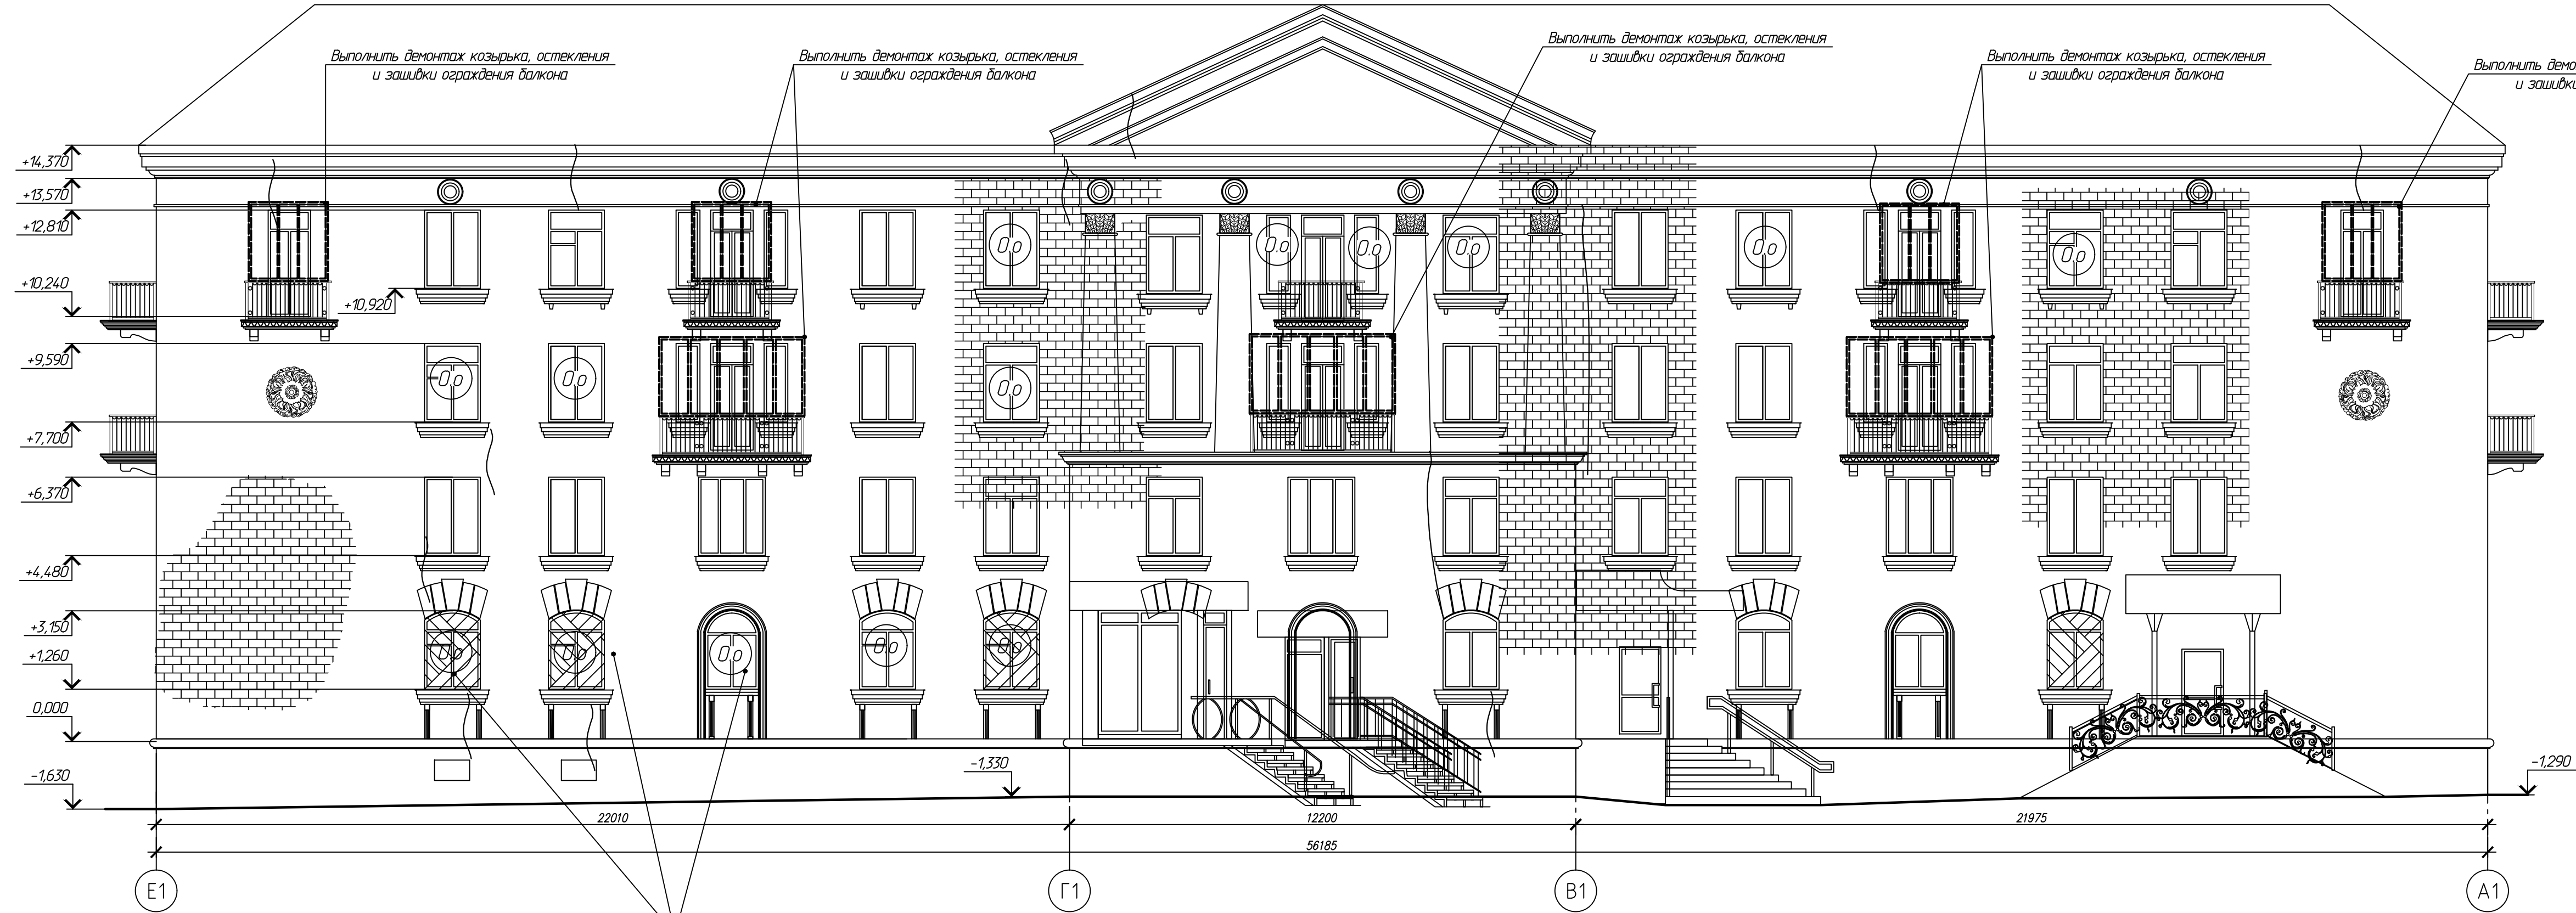
Главный фасад здания лит А2 в осях Е1-А1.  
Схемы дефектов

Окна собственников с решетками. Рекомендуется приведение окон к первоначальному внешнему виду, с демонтажом решеток (за счет собственников)

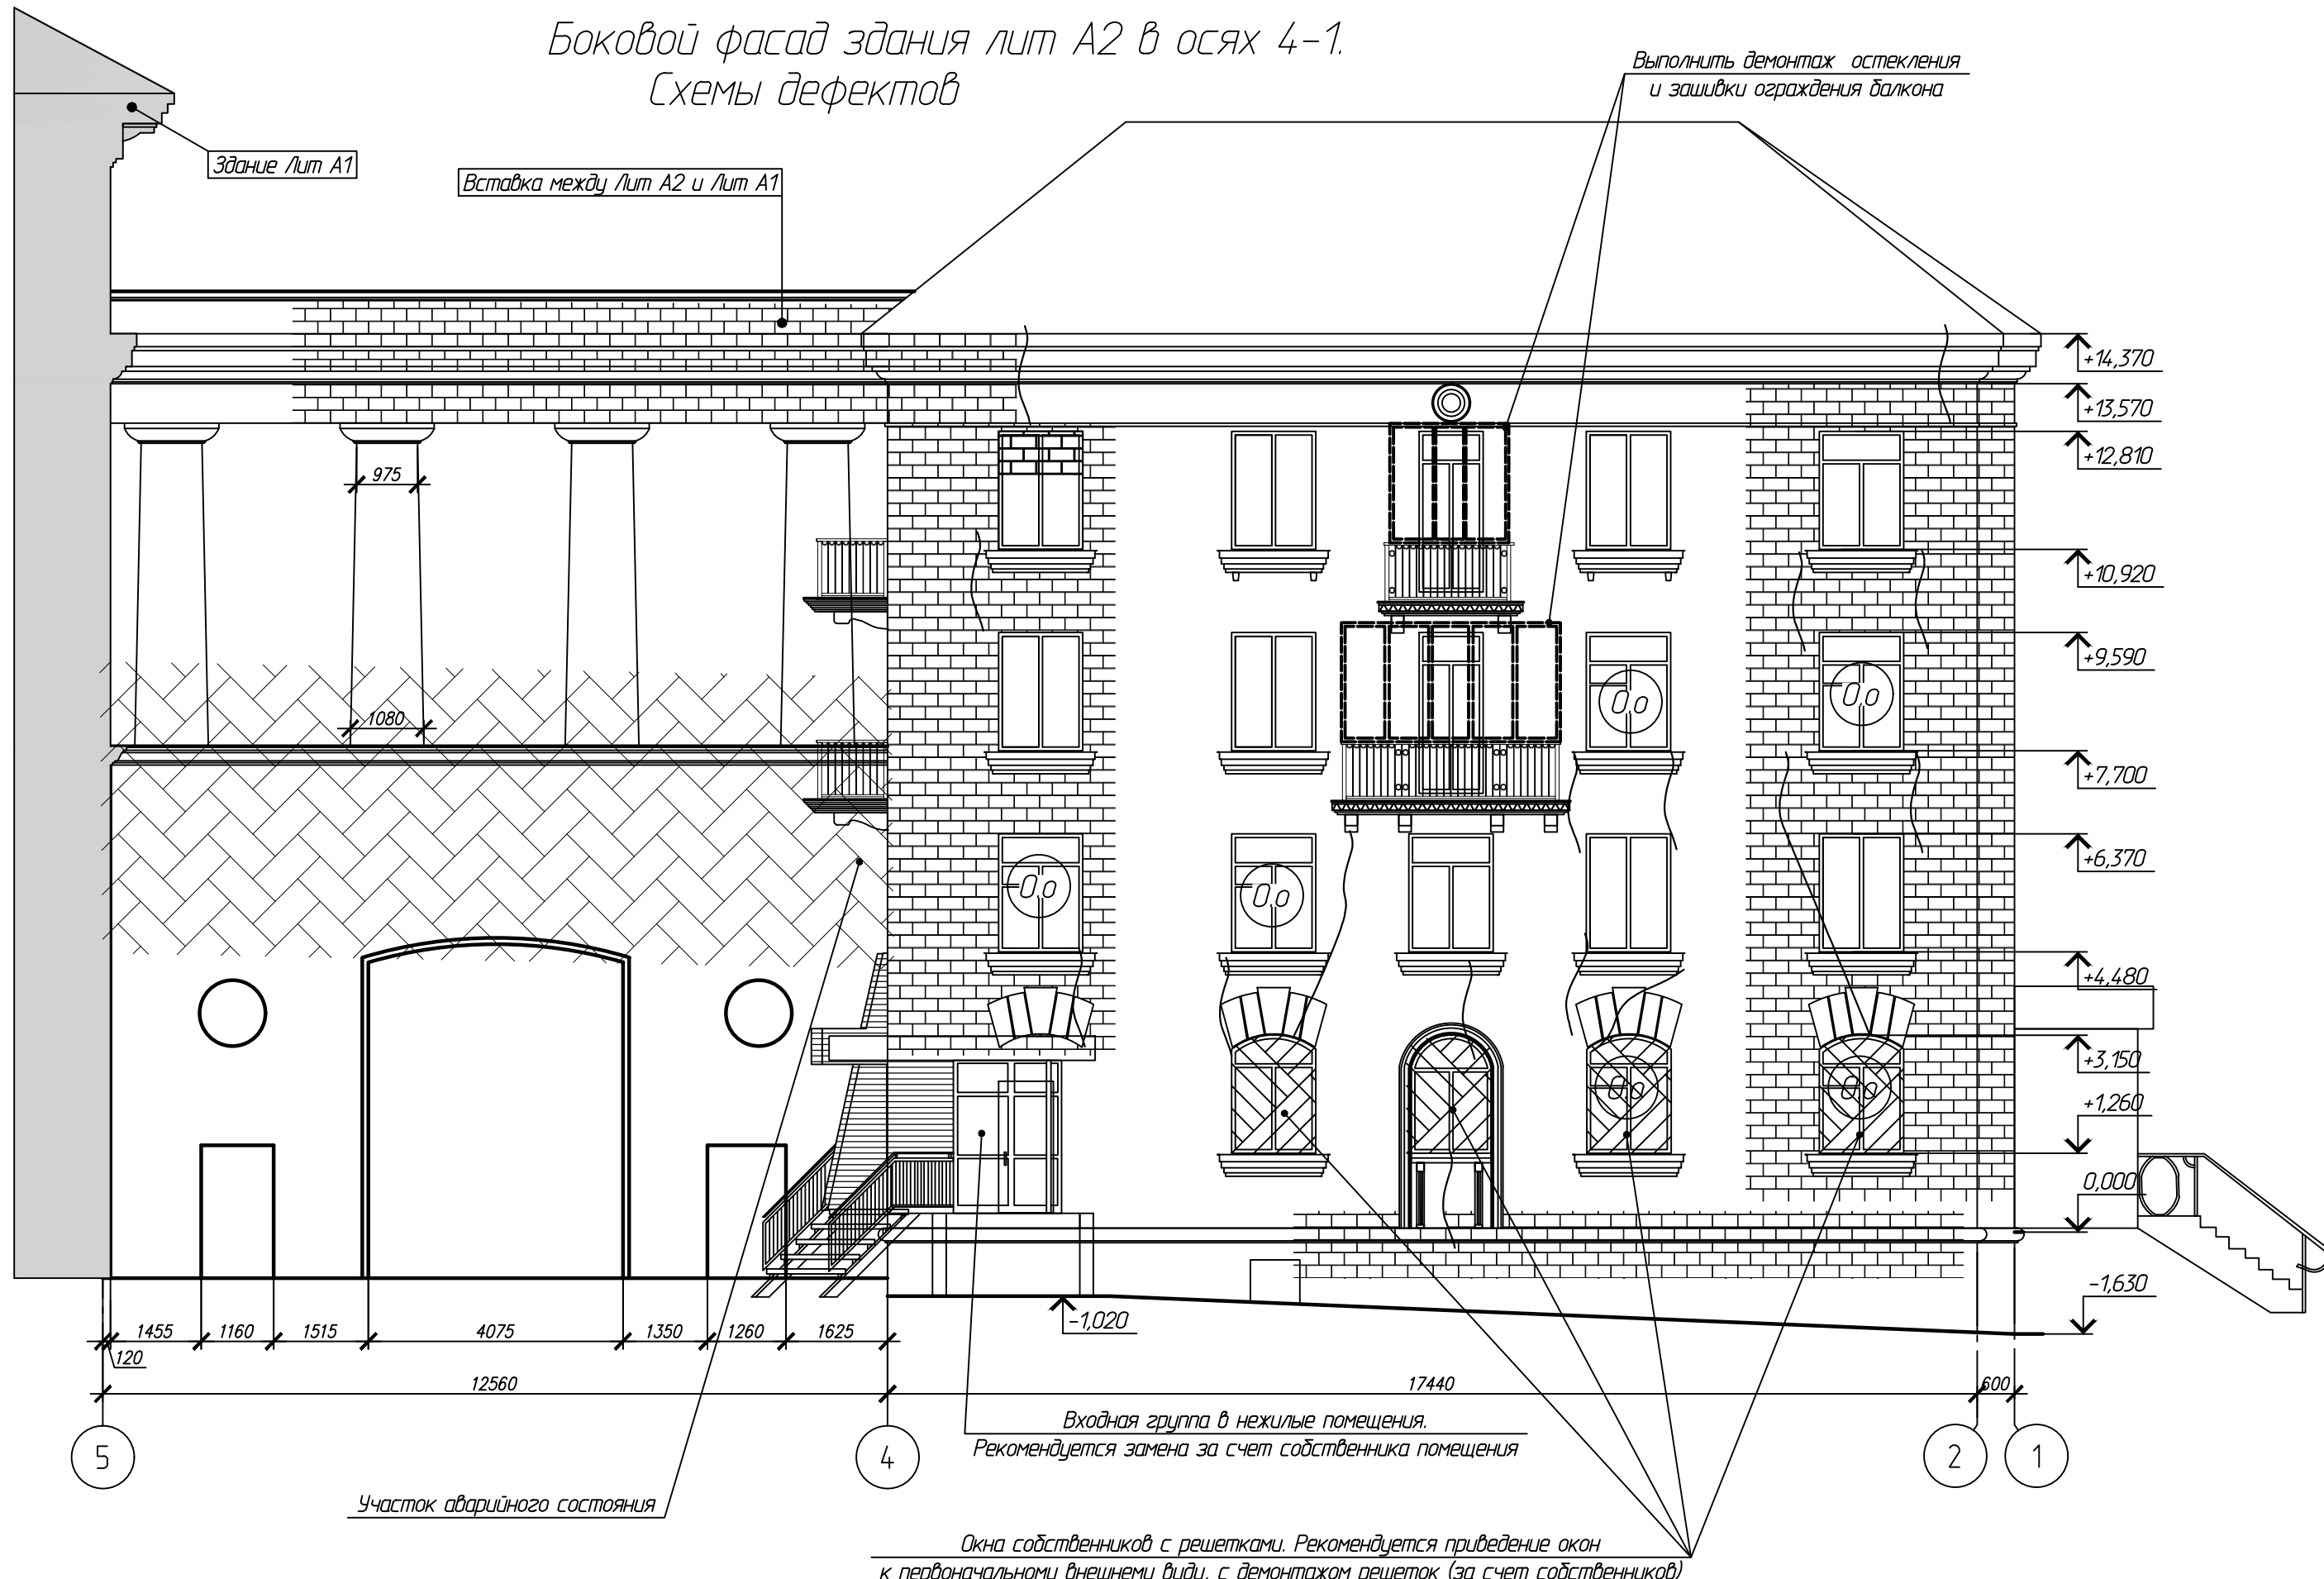
Боковой фасад здания лит А2 в осях 4-1.  
Схемы дефектов

Окна собственников с решетками. Рекомендуется приведение окон к первоначальному внешнему виду, с демонтажом решеток (за счет собственников)
