***Научно-проектная документация по сохранению  
объекта культурного наследия местного  
(муниципального) значения «Дом жилой с барельефами»,  
1954-1956гг. по адресу: Челябинская область, г. Златоуст,  
ул. им. Карла Маркса, д. 4***

***Том 2: «Комплексные научные исследования»***

Шифр: ***402/472-4-25-КНИ***

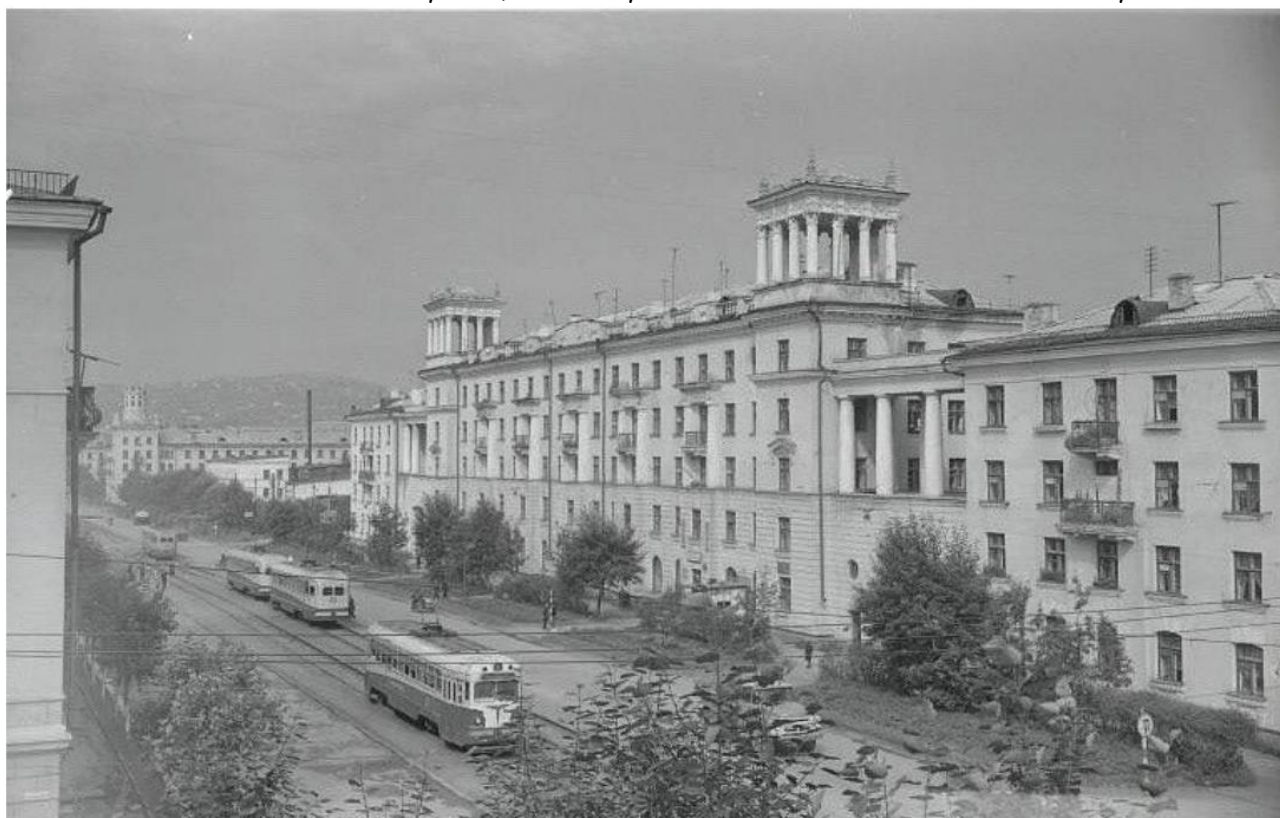
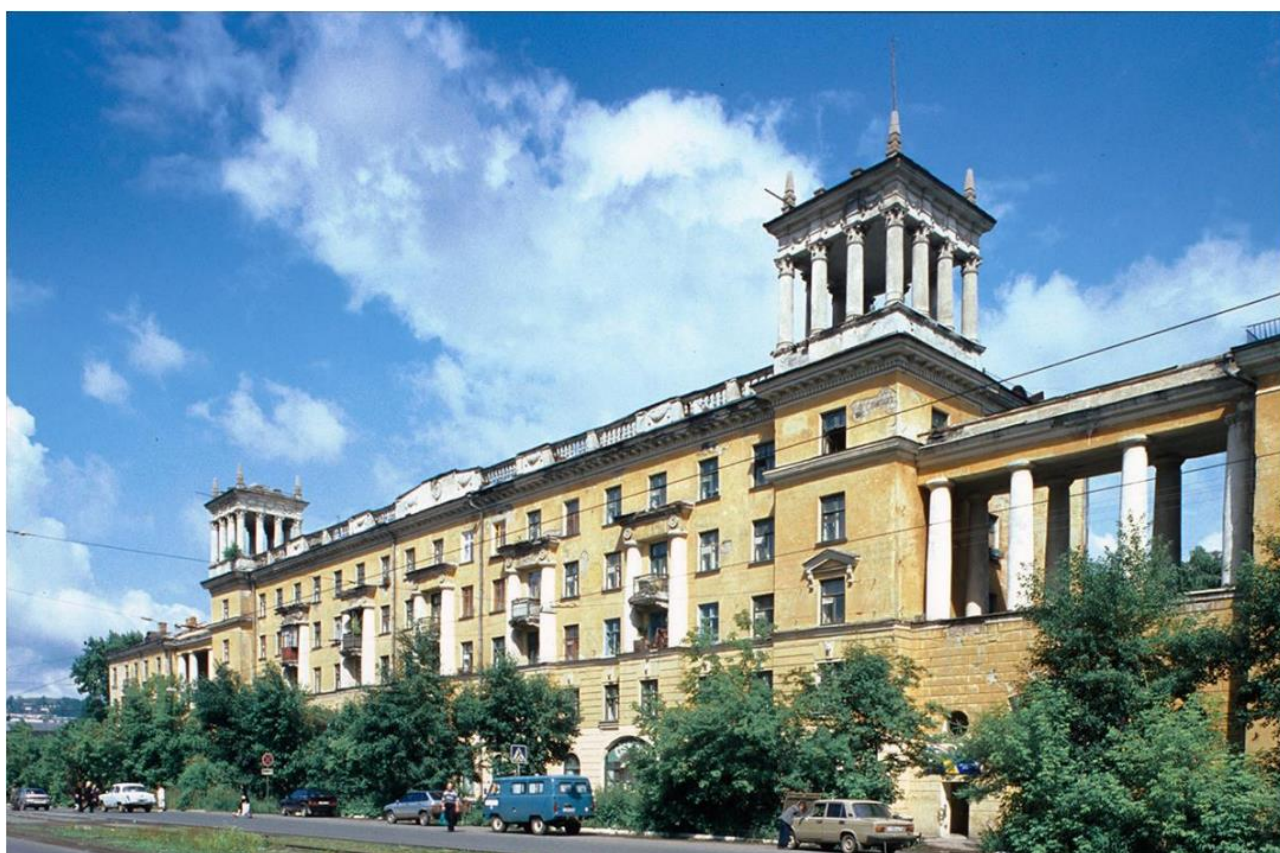
На Лит А2 на дворовом фасаде на 1-ом фасаде заложены три оконных проема, устроен дверной проем на месте бывшего оконного проема.

На лит. А1 на боковом фасаде на 1-ом этаже частично заложен один оконный проем, на дворовом заложен один оконный проем.

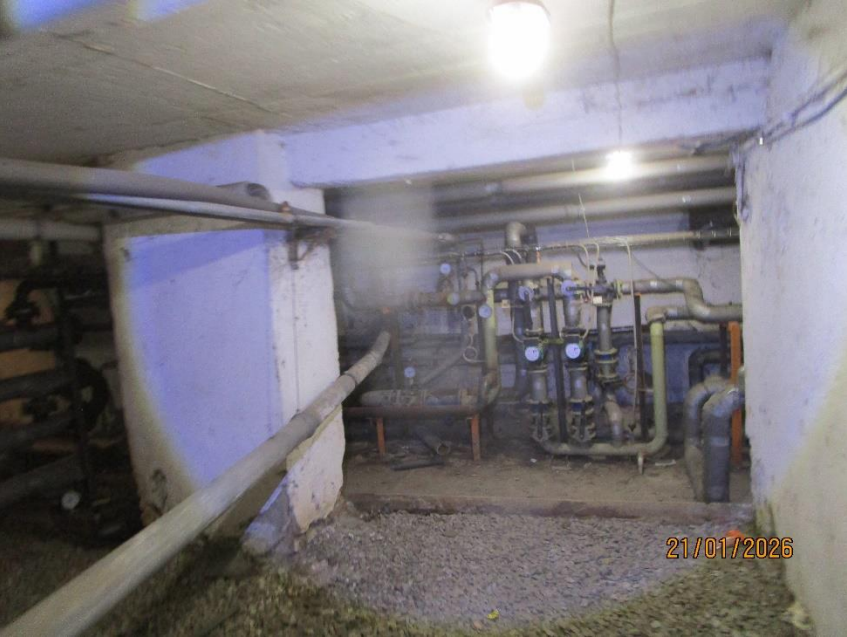
| 55. | | Тепловой узел |

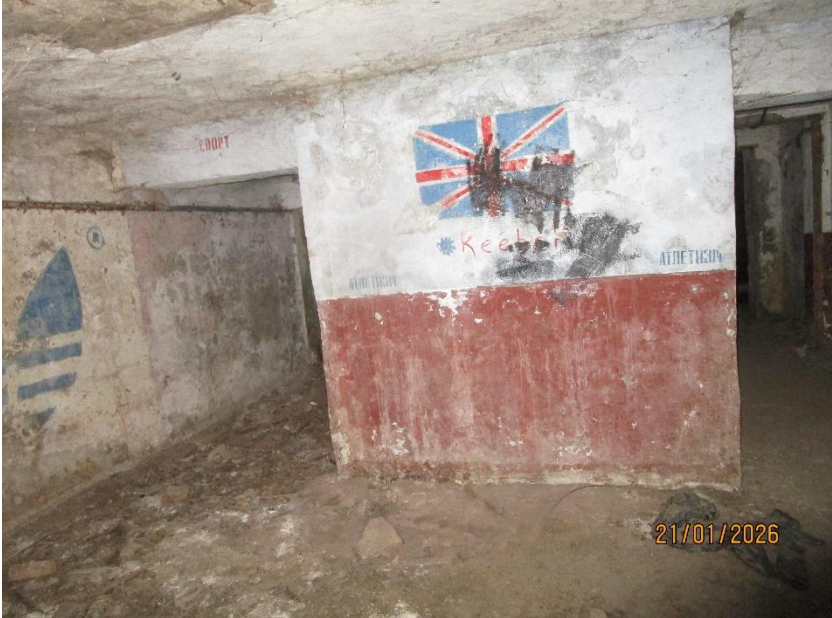
| 56. | | Защитное сооружение |

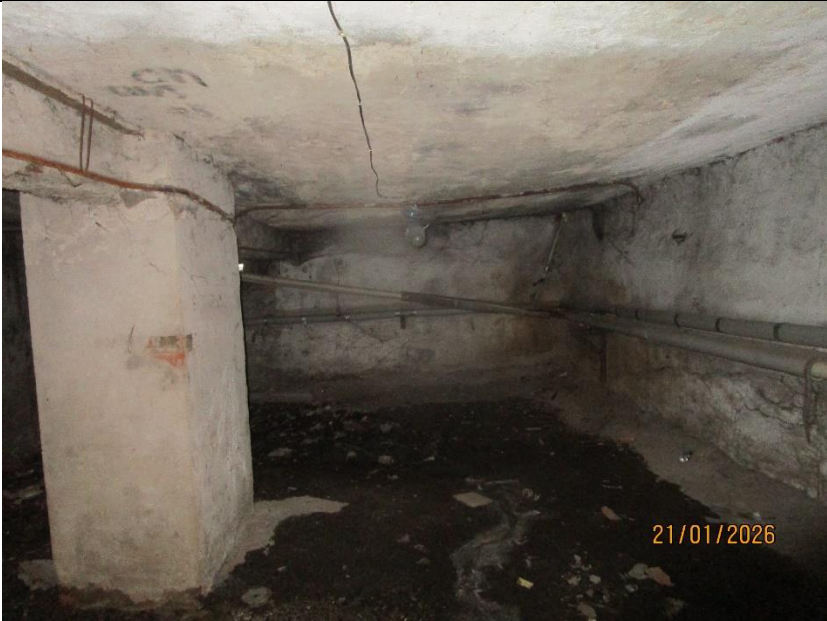
| 57. | | Утечка канализации |
